**Eurajoen kunnantalo  
Kalliotie 5  
27100 Eurajoki**

## **KUNTOKATSELMUS**

### **Tutkimusselostus**

**31.12.2021, päivitys 7.3.2023**

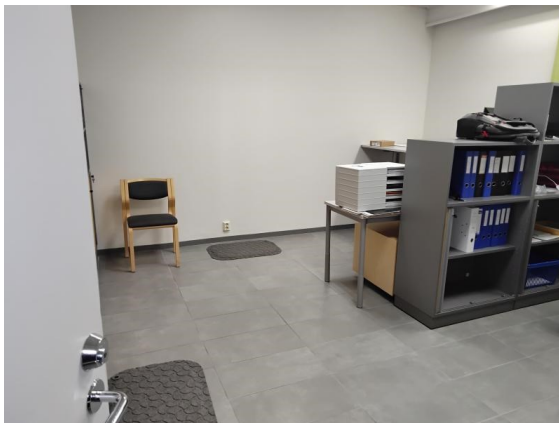
Tilassa 111 lattian muovimattopinnoite on vaihdettu laattapinnoitteeseen alapohjarakenteen kosteusvaurion vuoksi (Tehokuivauksen raportti pvm 26.4.2021).

Kuva tilassa 111 muovimattopinnoite on vaihdettu laattapinnotteeseen

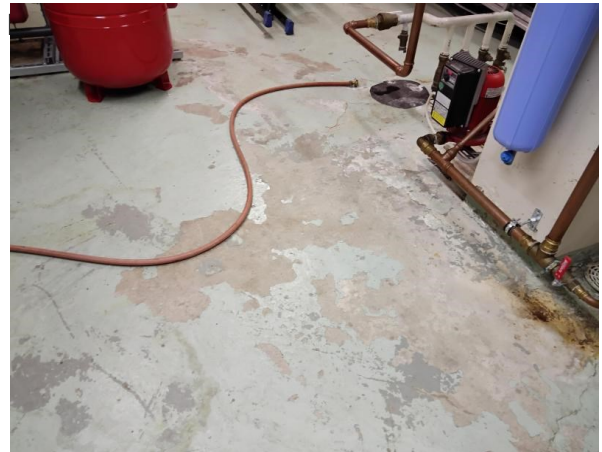
Kuva lämmönjakohuoneen lattian maalipinnoite hilseilee

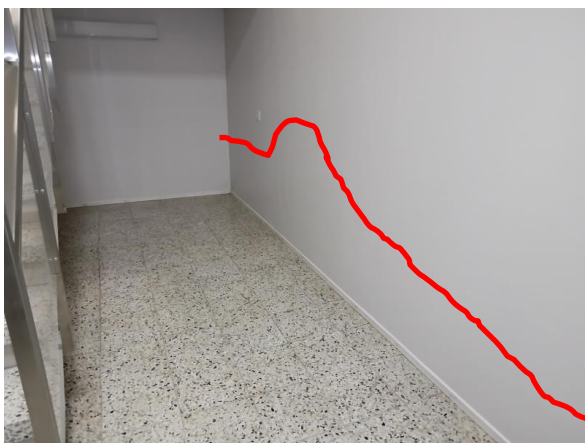
Ulkoseinärakenteiden sisäpinnat mitattiin kauttaaltaan pintakosteudenosoittimella. Poikkeavia pintakosteuslukemia gann 90...120 norm gann 60...70 mitattiin porraskäytävän betoniseinän alaosaan noin 30 senttimetrin korkeuteen lattiapinnasta. Tällä seinän osuudella ulkopuolella on maatayttö seinää vasten.

Kuva seinän alaosa, jolta mitattiin poikkeavia pintakosteuslukemia on rajattu valokuvaan punaisella viivalla

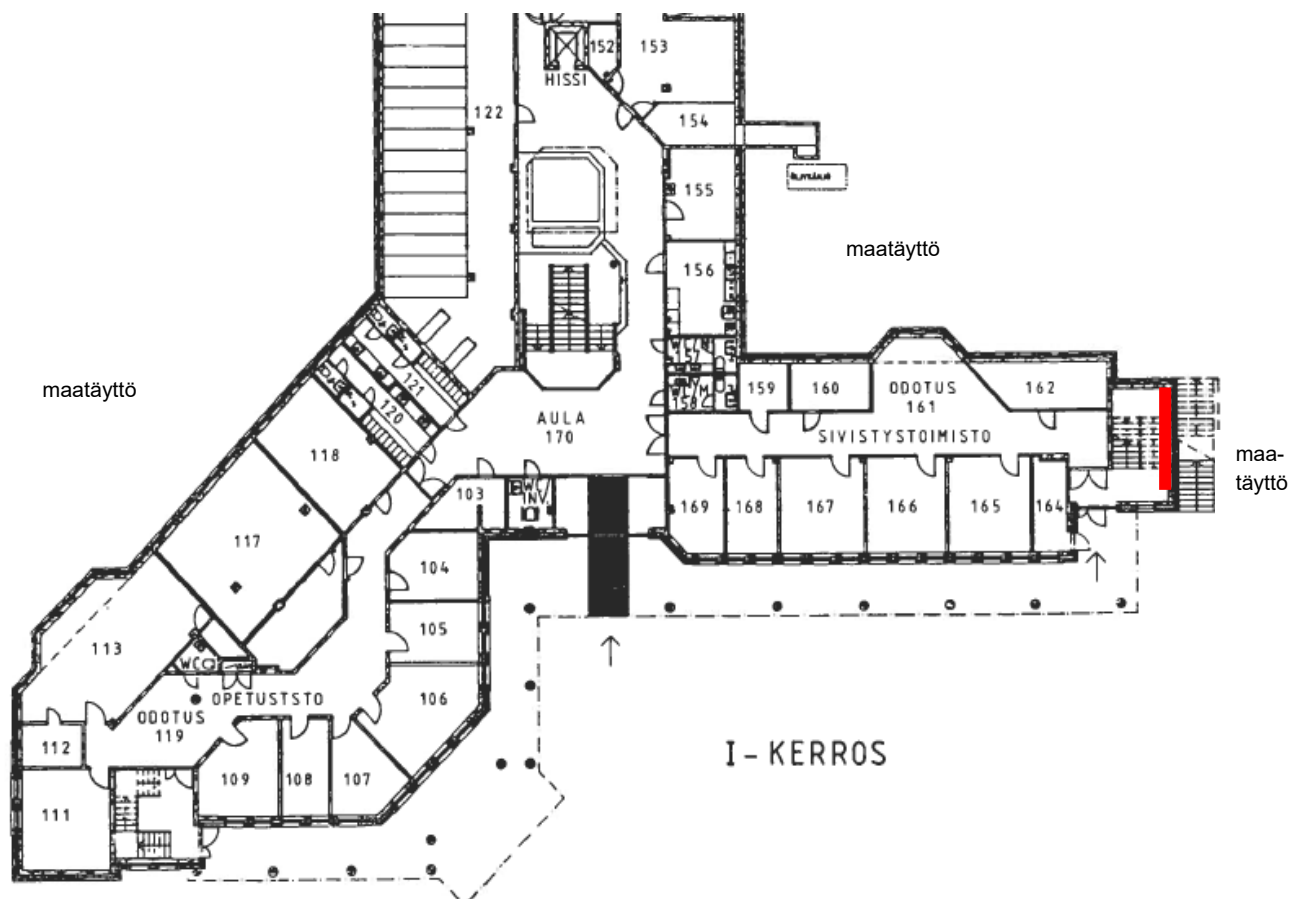
Seinäpinta, jolta mitattiin poikkeavia pintakosteuslukemia pohjakuvassa esitettynä:

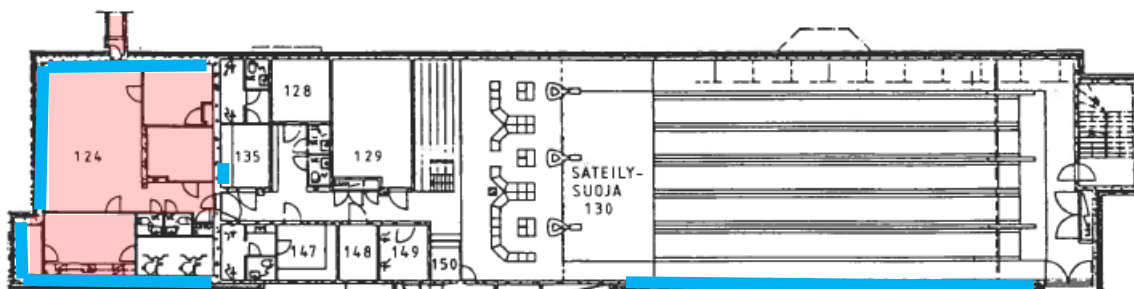
Rakenteiden pinnat, joilta mitattiin poikkeavia pintakosteuslukemia on merkitty pohjakuvaan, lattiapinnat on rajattu punaisilla alueilla ja seinäpinnat sinisillä viivoilla.

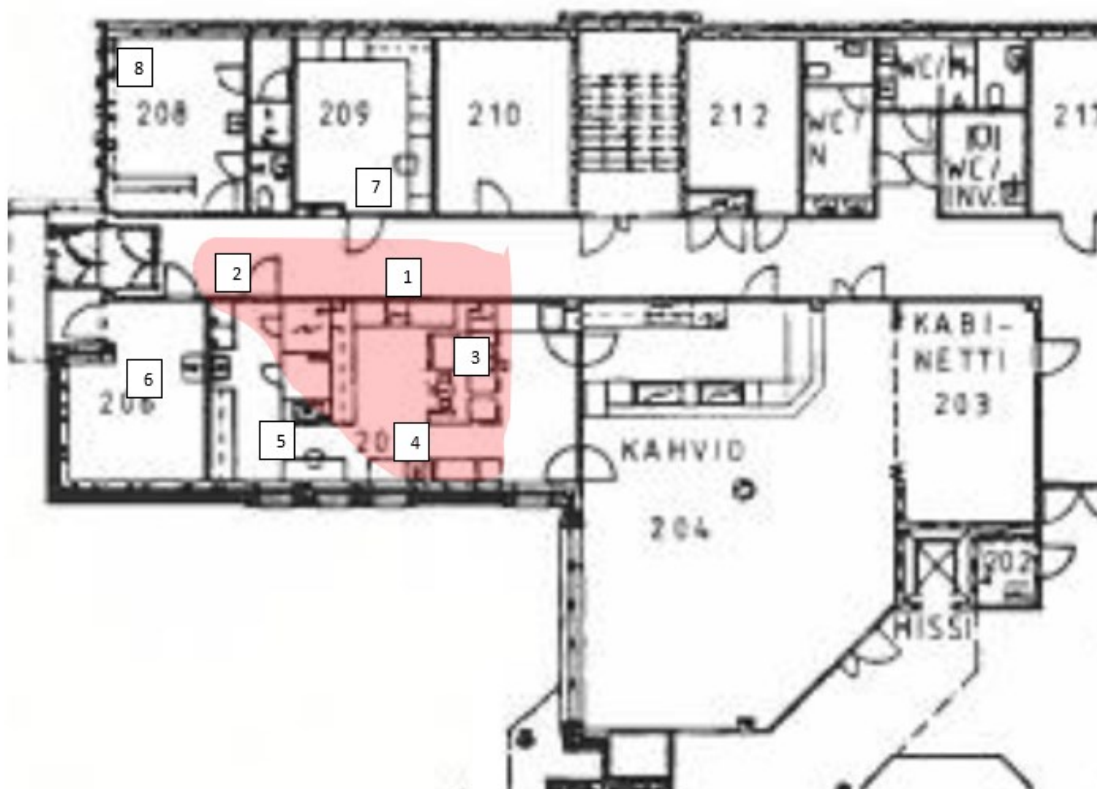
Väestönsuojan pukuhuoneen (tilatunnus 135) katto- ja seinäpinnoilla havaittiin vedenvälumä jälkiä ja rakenteiden pinnoilta mitattiin poikkeavia pintakosteuslukemia. Havaintojen perusteella voitiin olettaa, että välipohjarakenteen kohdalla on aktiivinen vuotokohta. Tämän jälkeen todettiin keittiötilan (tilatunnus 205) valurautakaivon olevan huonokuntoinen ja epätiivis. Osa kaivoon johdettavista vesistä pääsee kulkeutumaan välipohjarakenteeseen kastellen välipohjan eristetilaa (keittiötilan ja säteilysuojan välipohjarakenteen kohdalla on eristetila). Eristetilasta mitattiin korkeita suhteellisen kosteuden arvoja pohjakuvaan merkityltä alueelta. Mittauspisteiden sijainnit on esitetty pohjakuvassa numeroin 1-8. Kastunut välipohjan alue on rajattu kuvaan punaisella alueella.

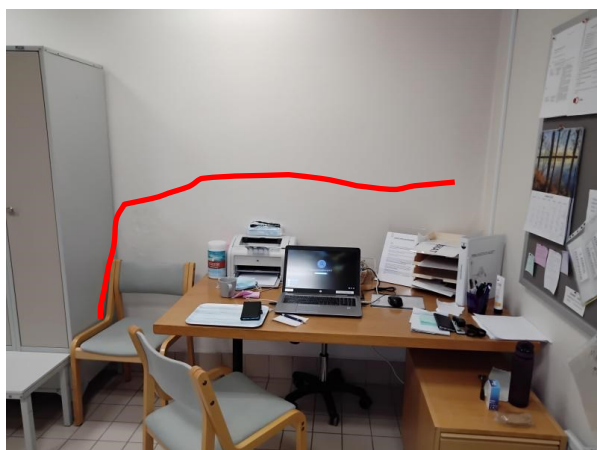
Ulkoseinäpintojen sisäkuori on betonia. Seinäpinnat mitattiin kauttaaltaan pintakosteuden-osoittimella. Poikkeavia kosteuslukemia gann 100...110 norm gann 60...70 mitattiin toimistotilan 208 seinäpinnoilta. Seinätasoite on paikoin irronnut alustastaan kosteusrasituksen seurauksena. Ulkopuolella on maataytty, voidaan olettaa, että maakosteus kulkeutuu seinärakenteeseen. Ulkopuolella perusmuuria vasten ei ole patolevytystä.

Kuva tilan 208 ulkoseinäpinnalta mitattiin poikkeavia pintakosteuslukemia

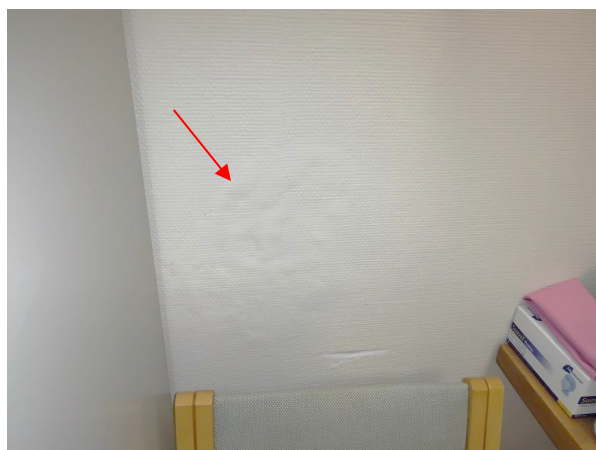
Kuva seinätasoite on irronnut kosteusrasituksen seurauksena

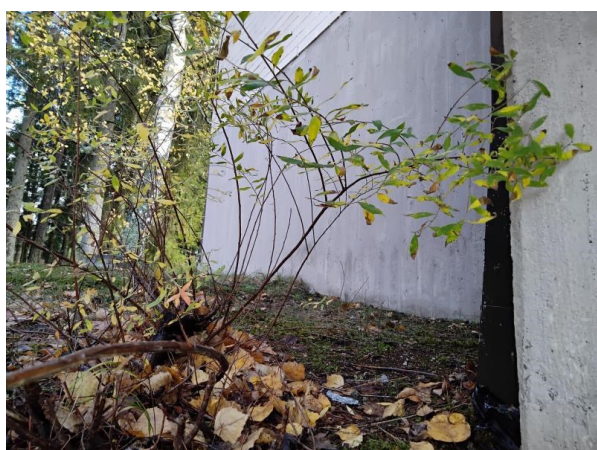
Kuva ulkopuolella on maatyttö

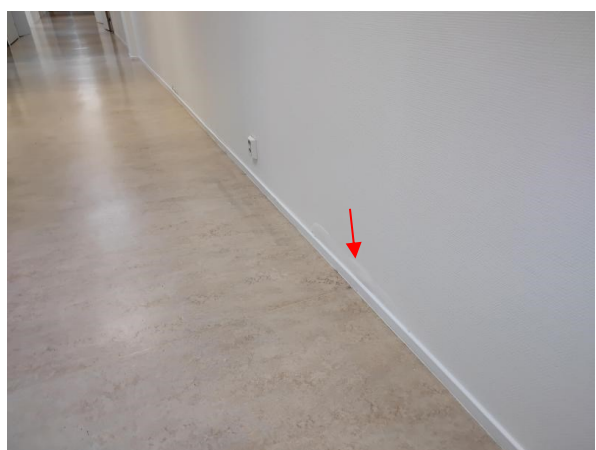
Käytävätilan seinän alaosa mitattiin muihin tiloihin nähden hieman korkeampia kosteuslukemia gann 80...85 norm gann 60...70. Seinän maalipinnoite myös hilseili hieman. Seinärakenne on kastunut keittiön lattiakaivon vuodon seurauksena.

Kuva käytävän seinän maalipinnoite kupruilee kosteusrasituksen seurauksena

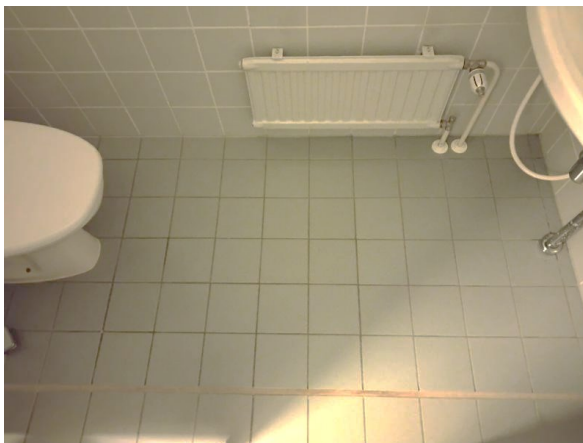
Kuva wc-tilan 319 lattialaatoitusta kopona

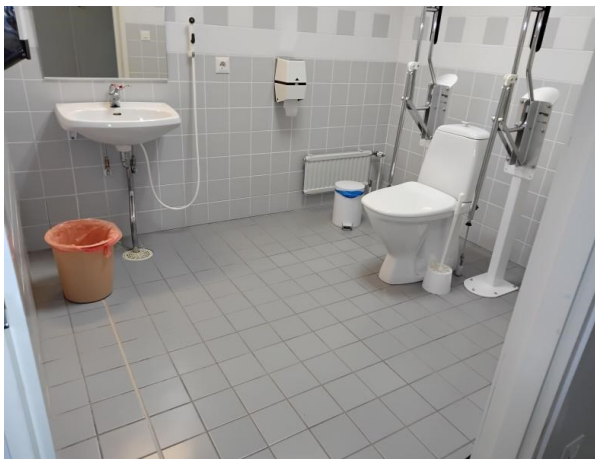
Kuva WC-tilan 316 muutama lattialaatta kopona

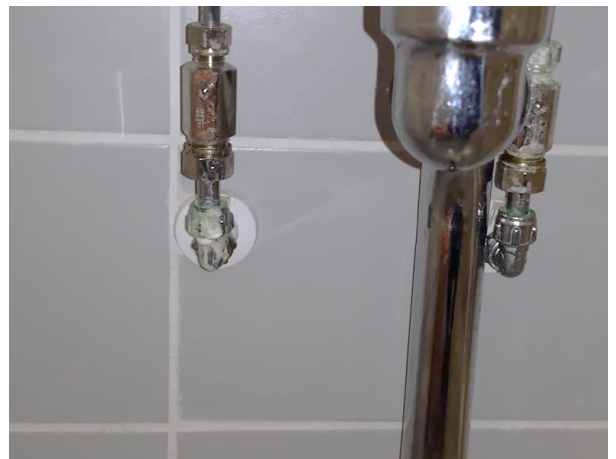
Kuva vesikalusteiden putkissa hapettumia

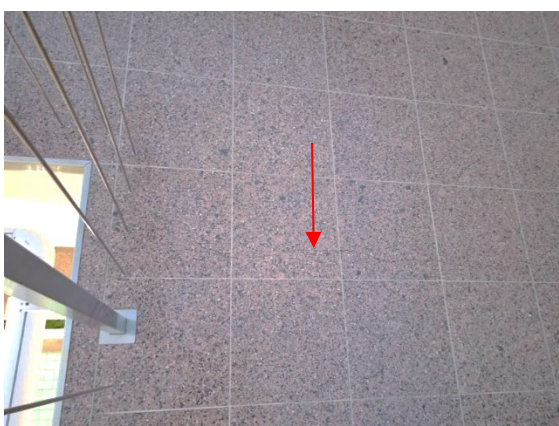
Kuva laatassa halkeama

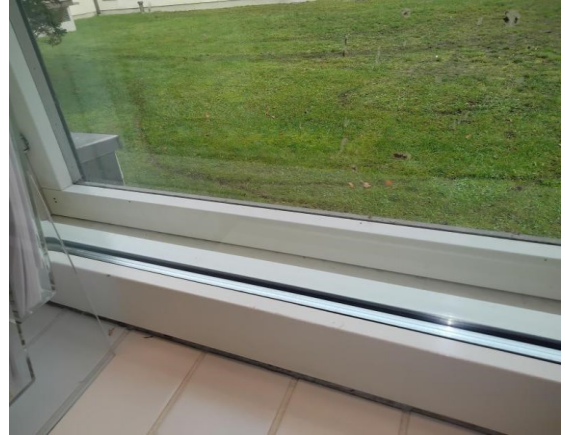
Kuva huonetilan 248 ikkunarakenne, ei vaurioita, ikkuna pohjoiseen päin

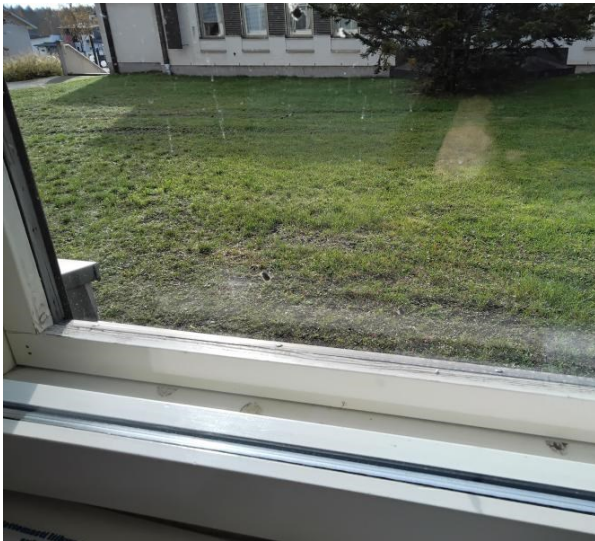
Kuva huonetilan 230 ikkunarakenne, ulkopuitteen maalipinta hilseilee, ikkuna etelään päin

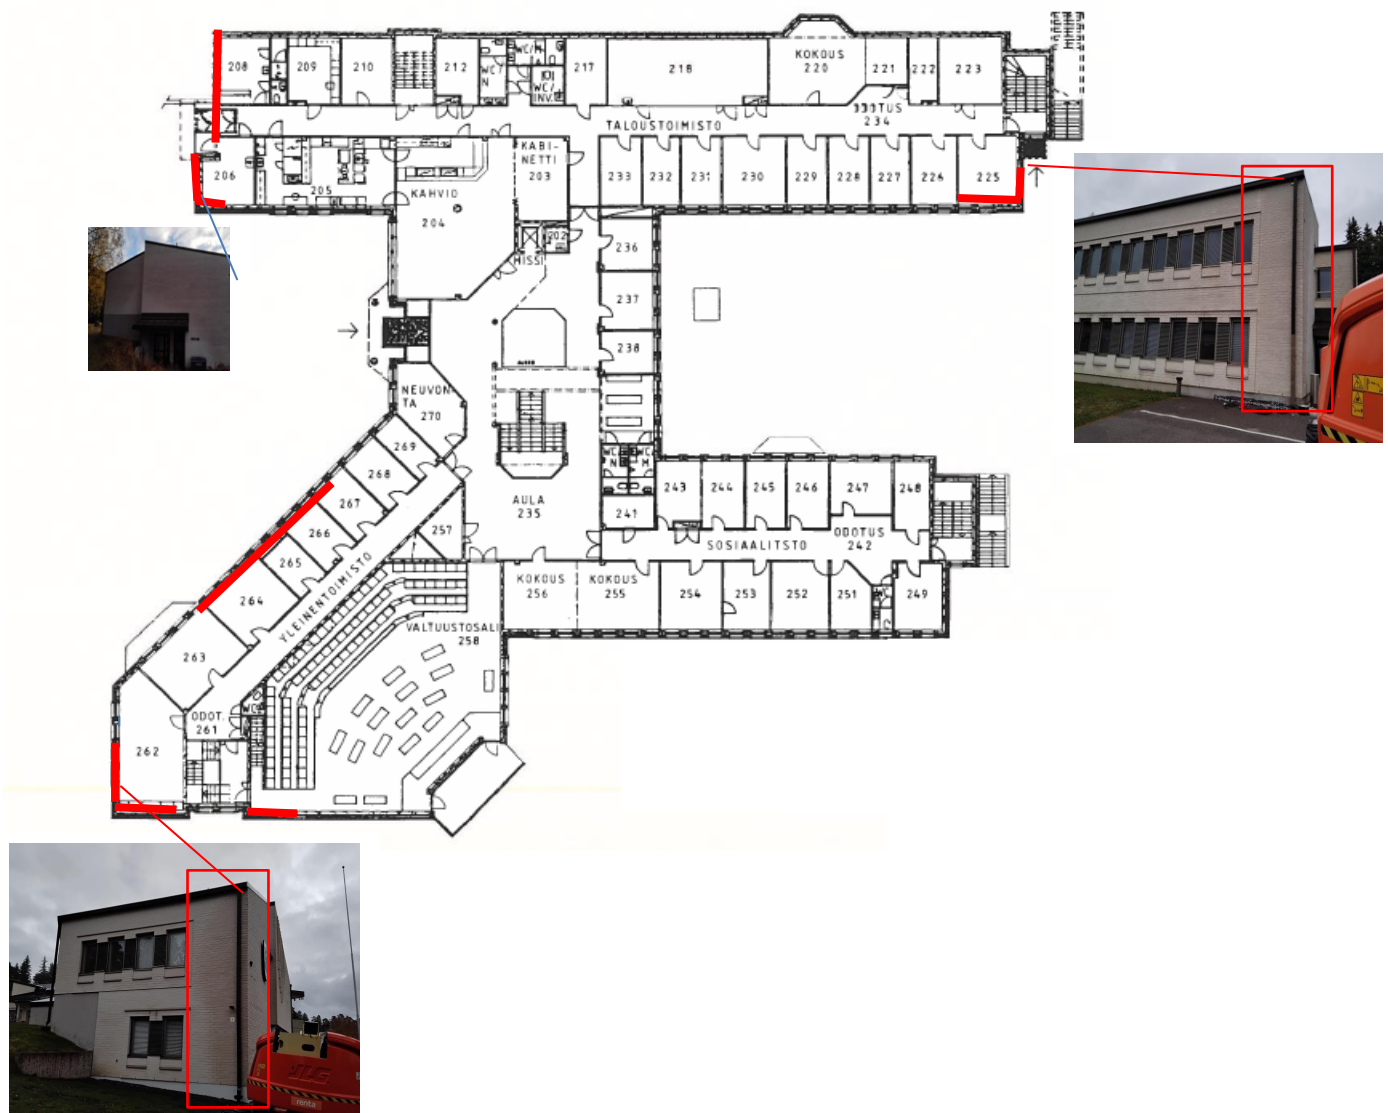
Ulkokuoressa todettiin paikoin olevan kosteuden aiheuttamia värimuunnoksia. Tiilien todettiin olevan ulkopinnaltaan märkiä. Ulkoseinärakenteita avattiin rakenteiden kunnon tarkistamiseksi ulkokautta poistamalla tiiliä. Ulkopinnaltaan märkien tiilien todettiin olevan myös sisäpinnaltaan märkiä. Myös lämmöneristevillan ulkopinnan todettiin olevan kostea. Kastuneet seinäpinnat on merkitty seuraavana olevaan pohjakuvaan punaisin viivoin:

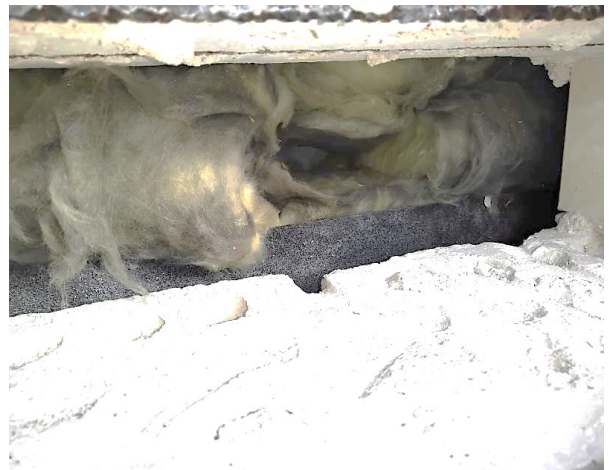
Kuva rakenne kuiva, villa vasten ulkokuoren tiiltä

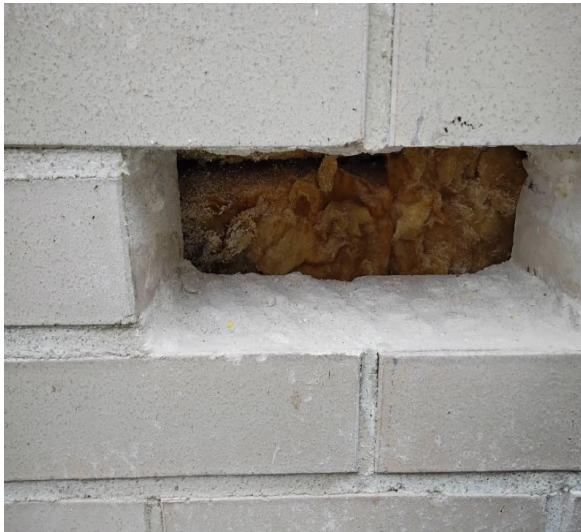
- näyte lämmöneristevillaa
- näytteen aktinomykeettipitoisuus ylittää toimenpiderajan
- näytteen sieni-itiöpitoisuus alittaa toimenpiderajan
- näytteessä esiintyvä sienisuvusto on tavanomaisesta poikkeava, näytteessä on havaittavissa kosteusvaurioon viittaavia lajikkeita

Kuva nro villa ja tiili märkää

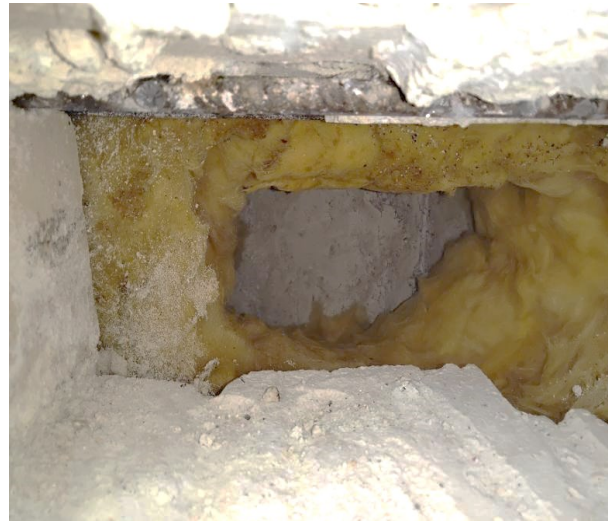
Kuva sisäkuoren betonin pinnalta mitattiin poikkeavia pintakosteuslukemia

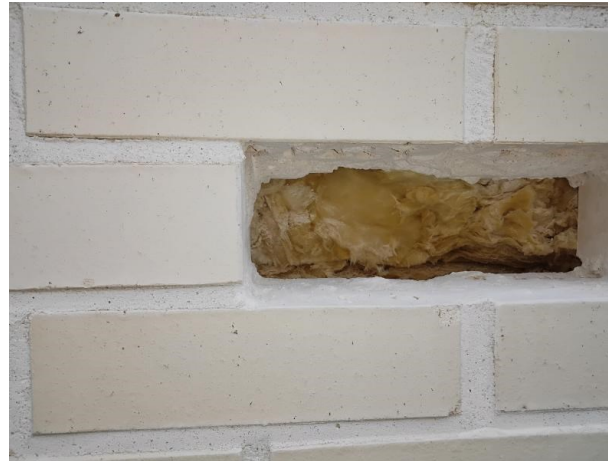
Kuva rakenne kuiva

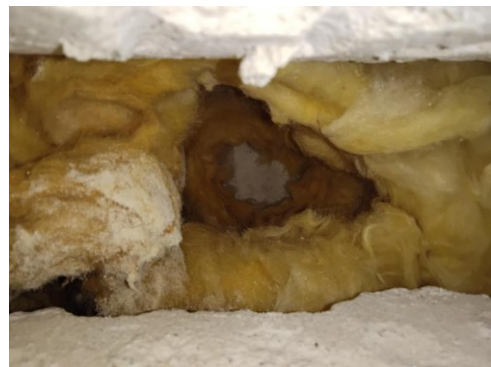
Kuva villa hieman nihkeä, betonin kosteusarvo hieman kohonnut

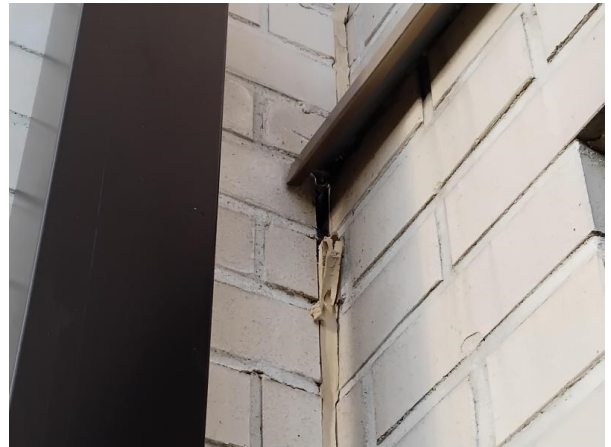
Kuva liikuntasauma auki

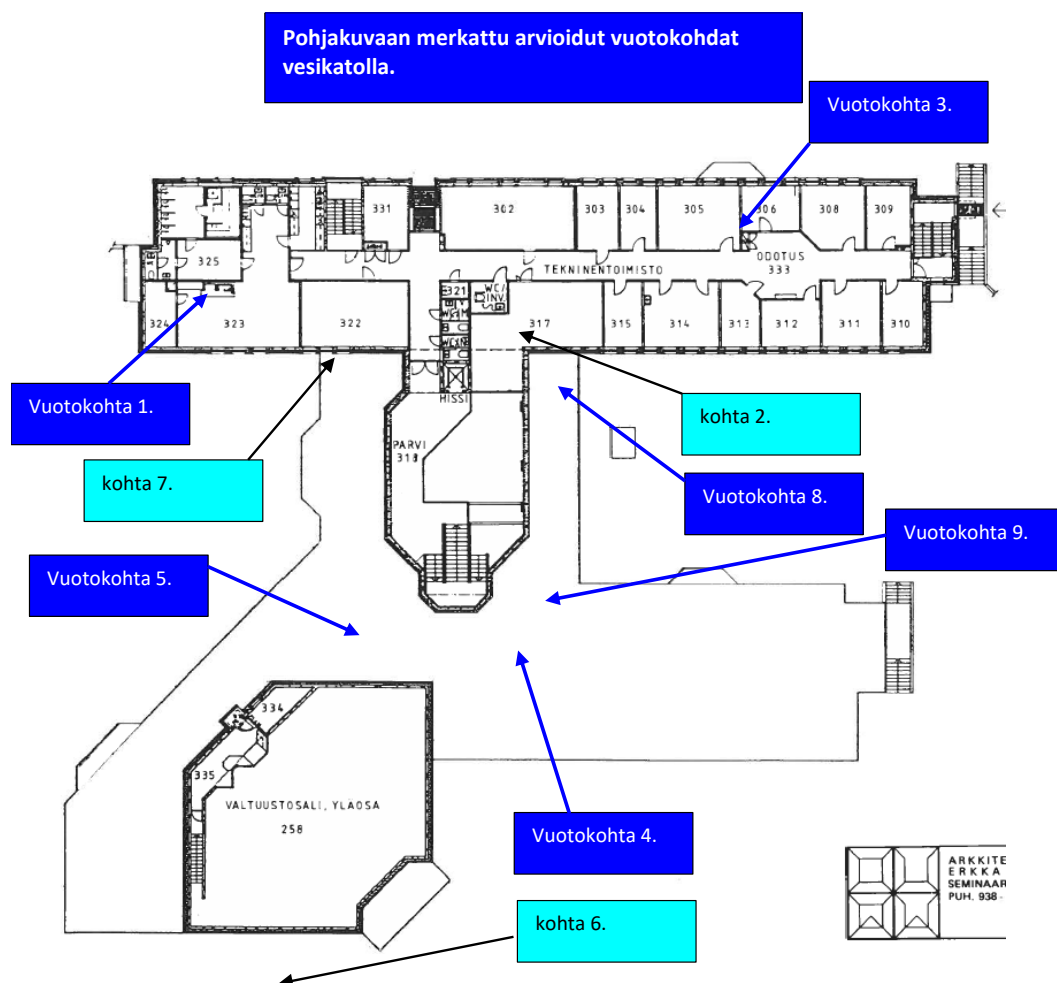
Vesikatto ja yläpohja tarkistettiin aistinvaraisesti. Vesikaton kautta havaittiin olevan yhdeksän eri vuotokohtaa. Vuotokohdat sijaitsivat lähinnä vesikatteen läpivientikohdissa. Havaitut vuotokohdat on paikannettu pohja- ja valokuvaan.

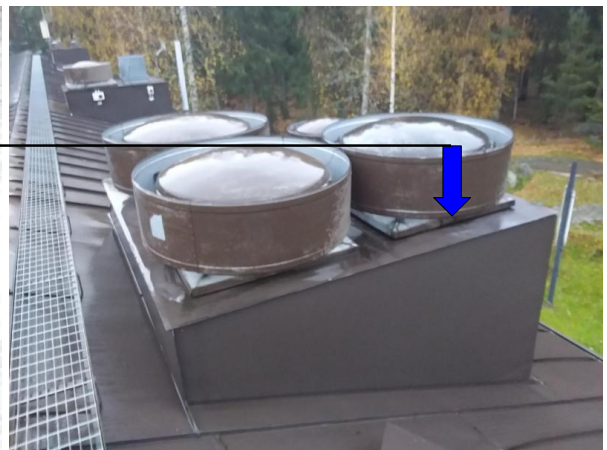
Vuotokohta 3, ilmastointiputkien läpivientikohdat vuotavat. Läpivientikotelon pellityksen päällä makaa vesi.

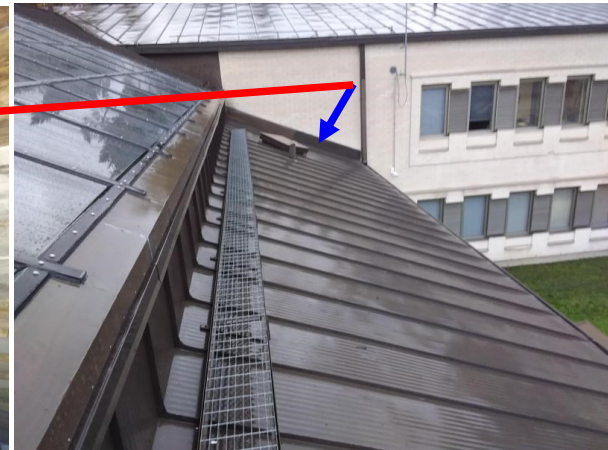
Kohta 8, luukun juuripellitys vuotaa.

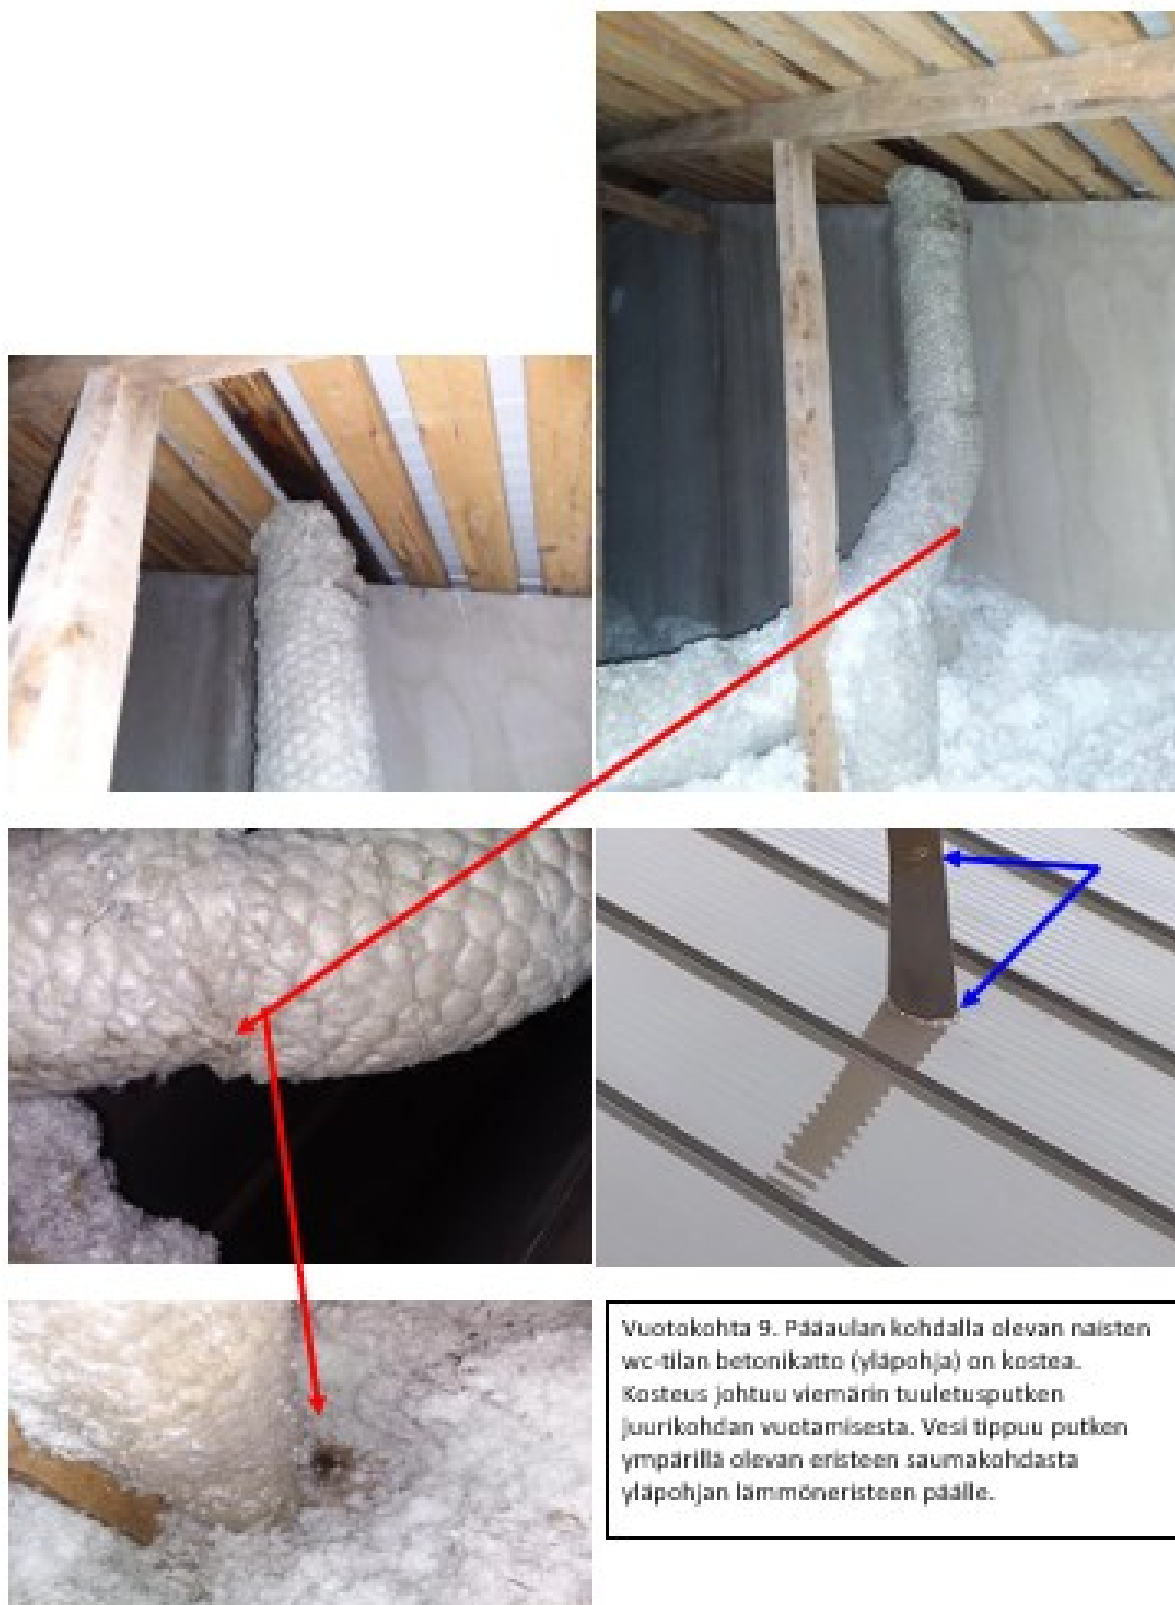
Vuotokohta 9. Pääaulan kohdalla olevan naisten wc-tilan betonikatto (yläpohja) on kostea. Kosteus johtuu viemärin tuuletusputken juurikohdan vuotamisesta. Vesi tippuu putken ympärillä olevan eristeen saumakohdasta yläpohjan lämmöneristeen päälle.

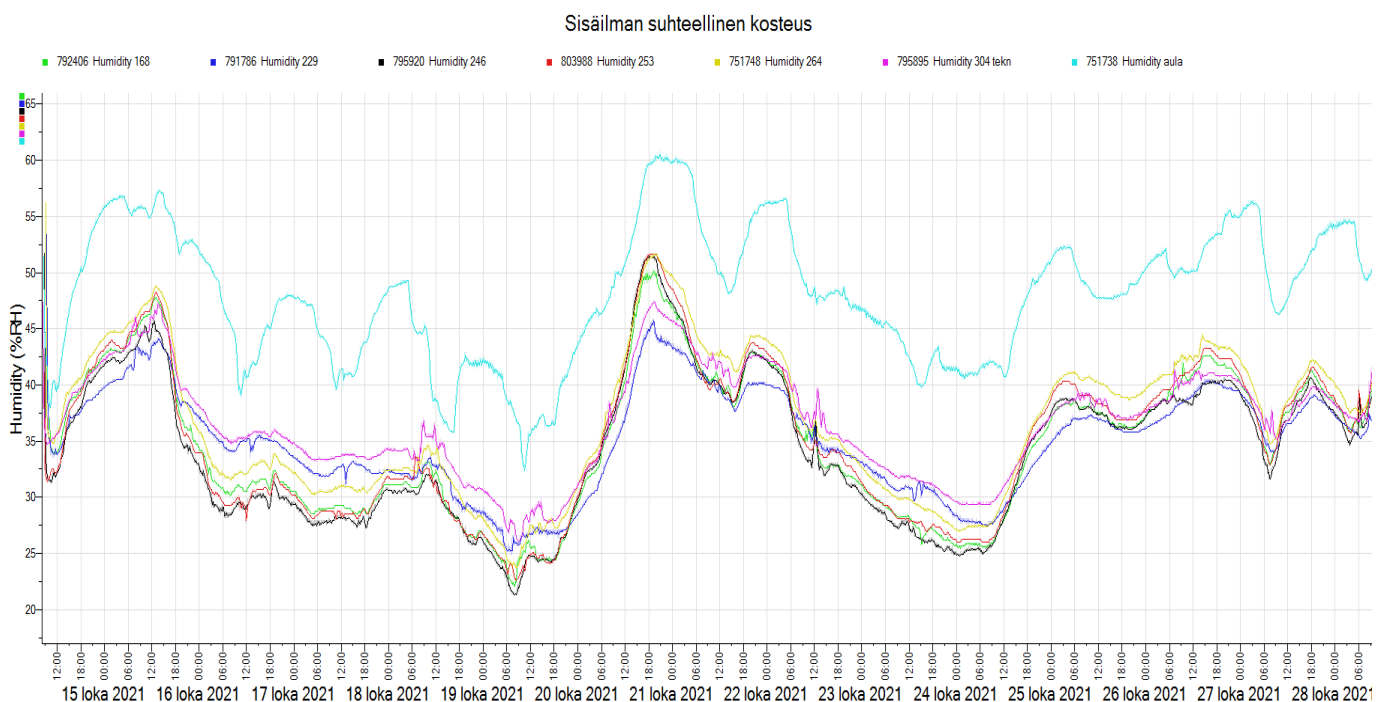
Kuvaajien perusteella voidaan todeta, että sisäilman kosteus on mittauspisteissä seurantajakson aikana välillä 22...60 %. Seurantajakson aikana sisäilman kosteus vaihtelee voimakkaasti, aulatilän sisäilman kosteus on kuitenkin koko ajan 10...15 % yksikköä suurempi muihin tiloihin verrattuna. Syynä on aulatilassa oleva suihkulähde. Suuri sisäilman kosteus on mitä todennäköisemmin aiheuttanut myös aulatilän kolmannen kerroksen metalli-ikkunarakenteiden maalipinnoitteen kupruilun.

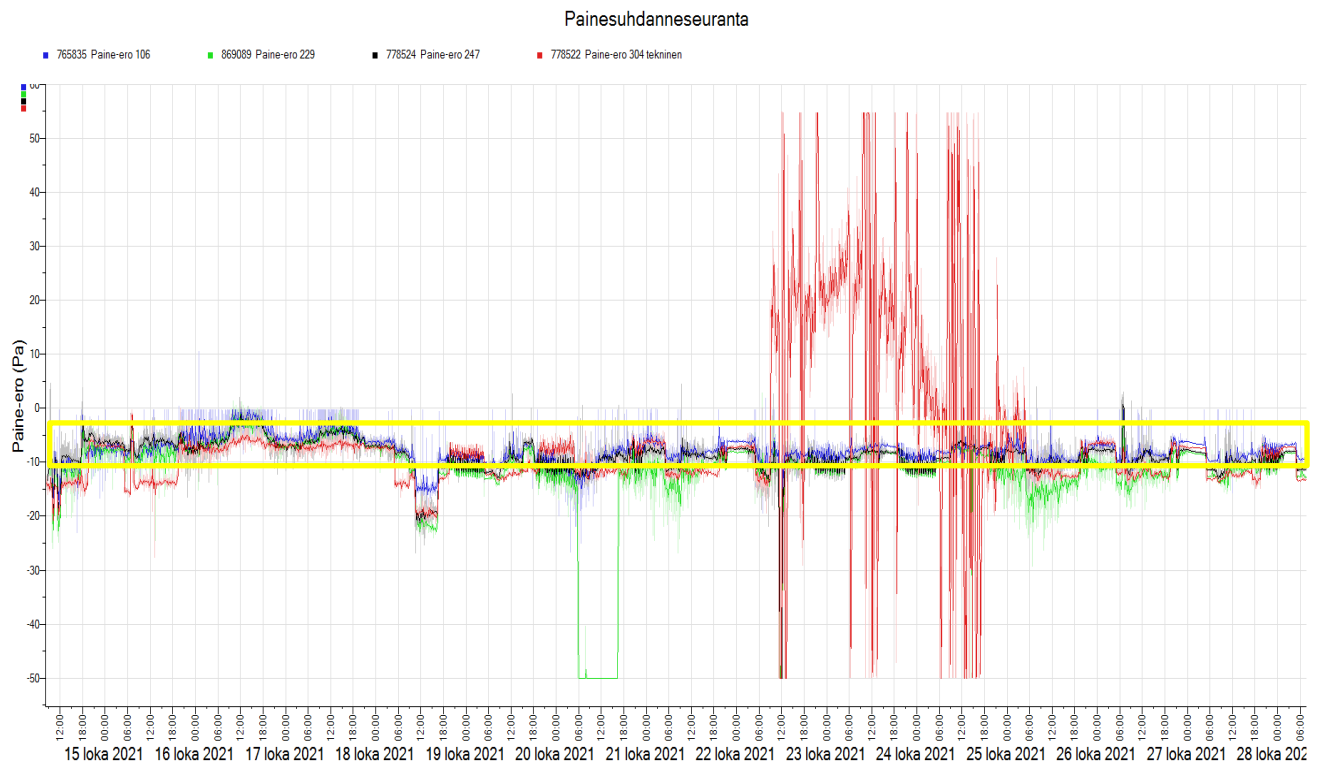
Kuvaajien perusteella voidaan todeta, että seurantajakson aikana sisäilma on pääsääntöisesti -2...-12 Pascalia alipaineinen ulkoilmaan nähden. Tilojen 106, 229 ja 247 kuvaajissa esiintyy hetkittäisiä vähäisiä poikkeamia edellä mainitusta. Tilan 304 kuvaajassa esiintyy voimakasta ylipaineisuutta ajan jaksolla 22.-24.12.2021. Todennäköisin aiheuttaja on mittauslaitteen letkussa ollut tukos.

Mittausjaksolla painesuhdanteiden voidaan todeta pääsääntöisesti olevan hyvällä tasolla.

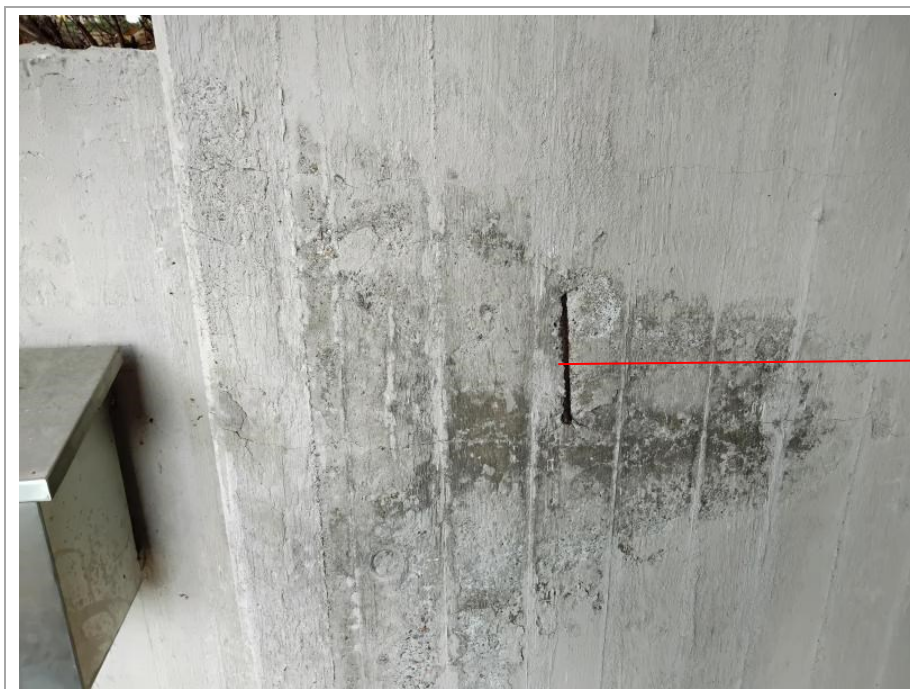
Raudoituksien päältä rapistunut betonipeite

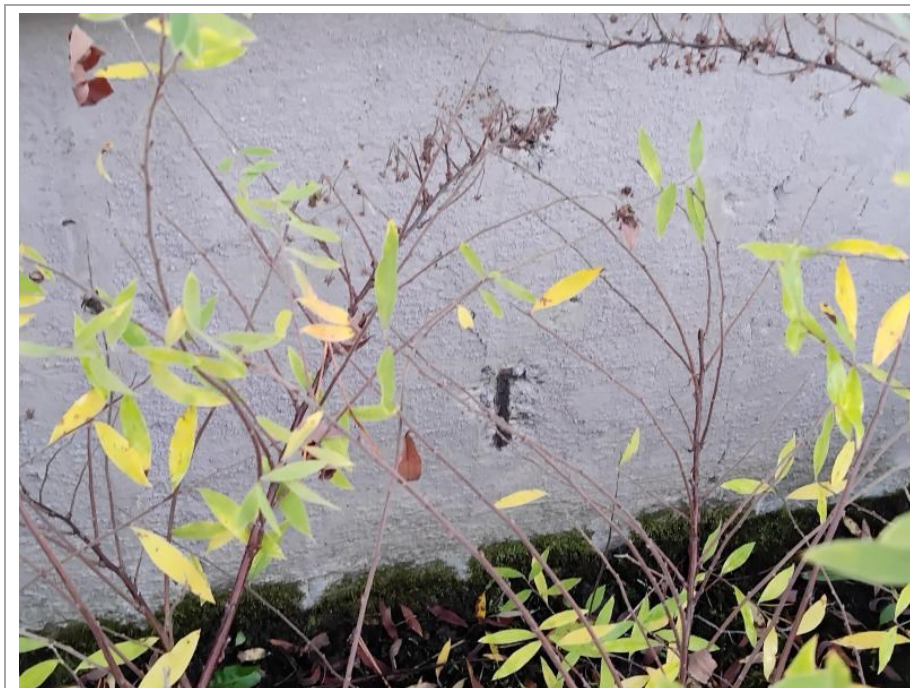
Raudoituksien päältä rapistunut betonipeite

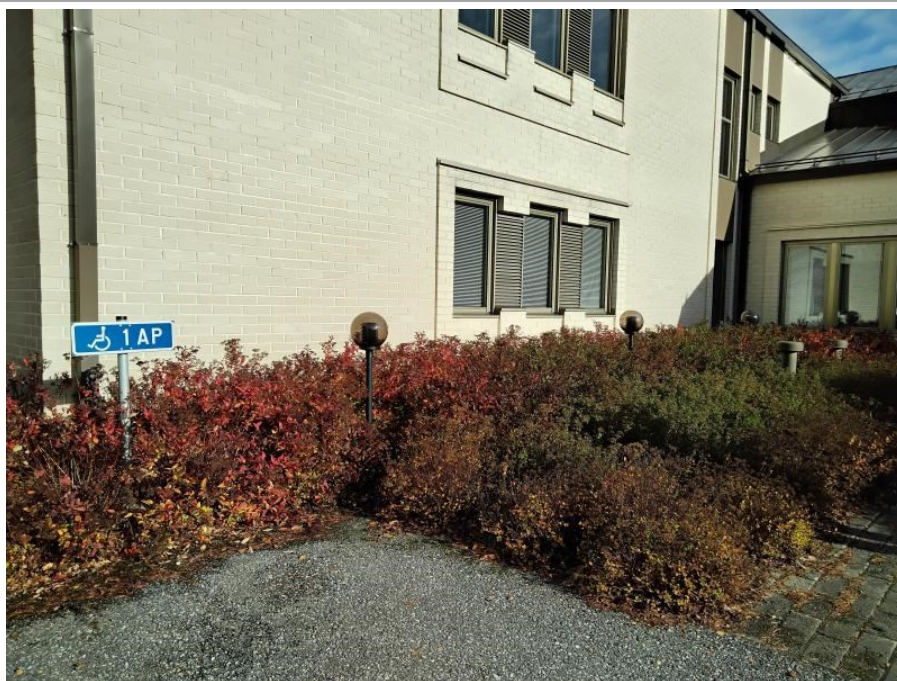
Rakennuksen läheisyydessä on runsaasti kasvillisuutta, jotka on syytä poistaa

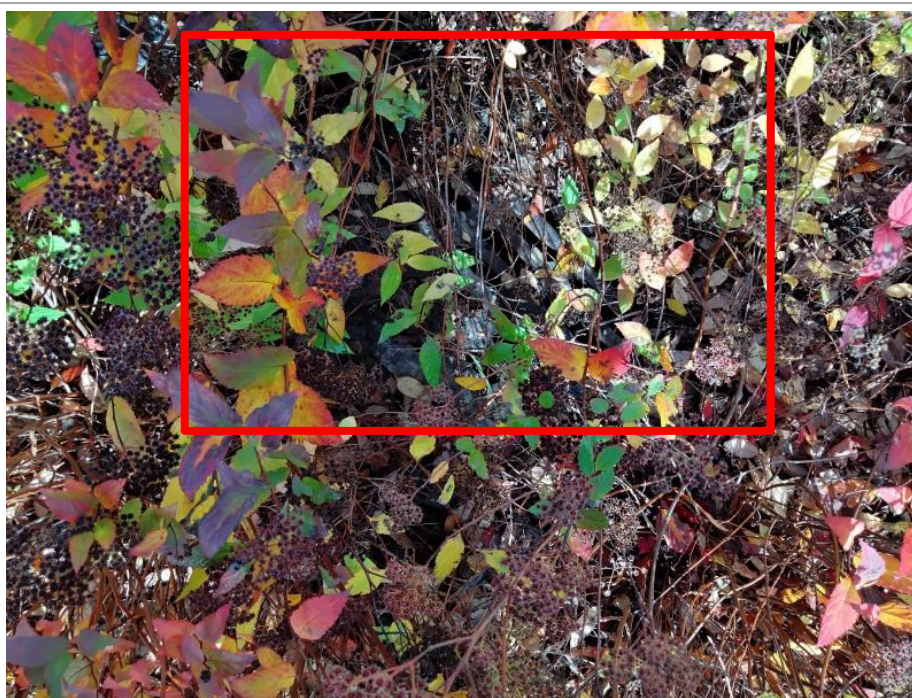
Etupihalla on kasvillisuuden peitossa pintavesikaivo

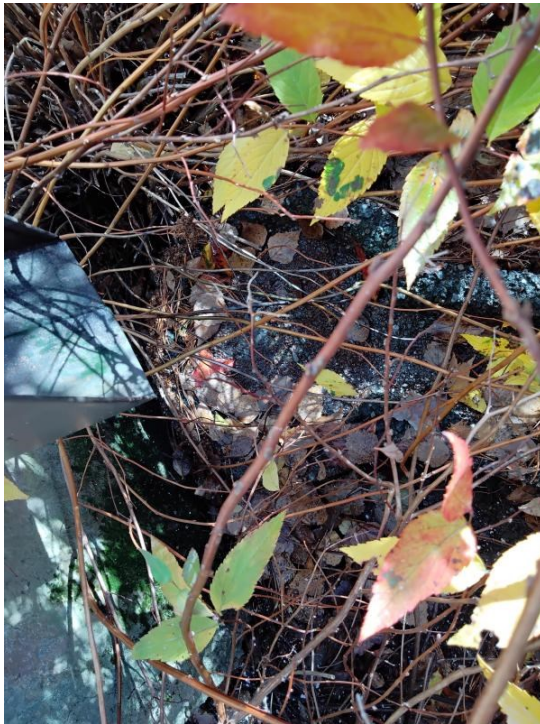
Sadevesikaivo lähes peittynyt

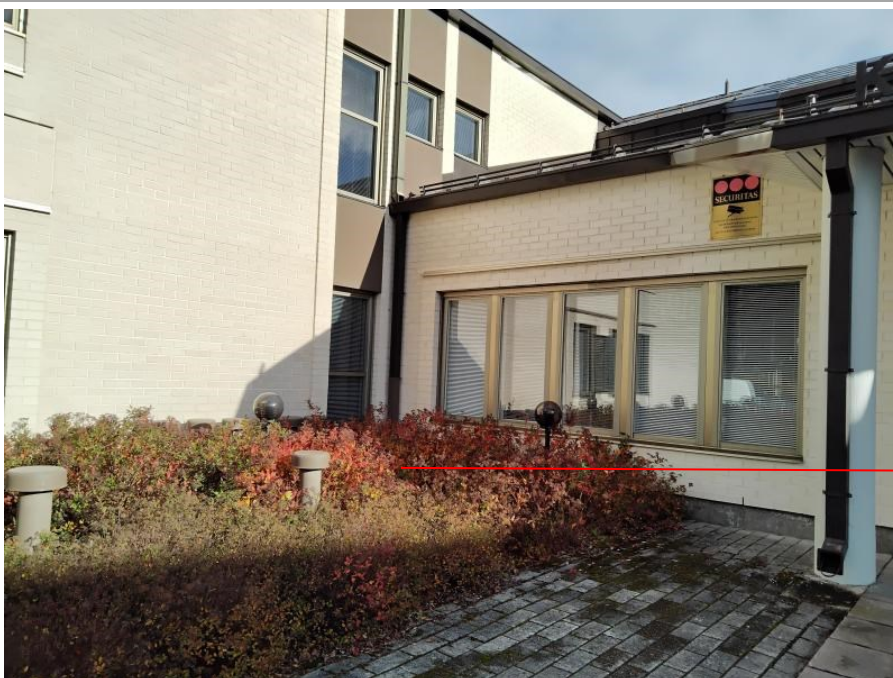
Etupihalla kahden katon vedet ohjataan kaivoon laskevalle putkelle. Putken vesikuorma saattaa olla runsas

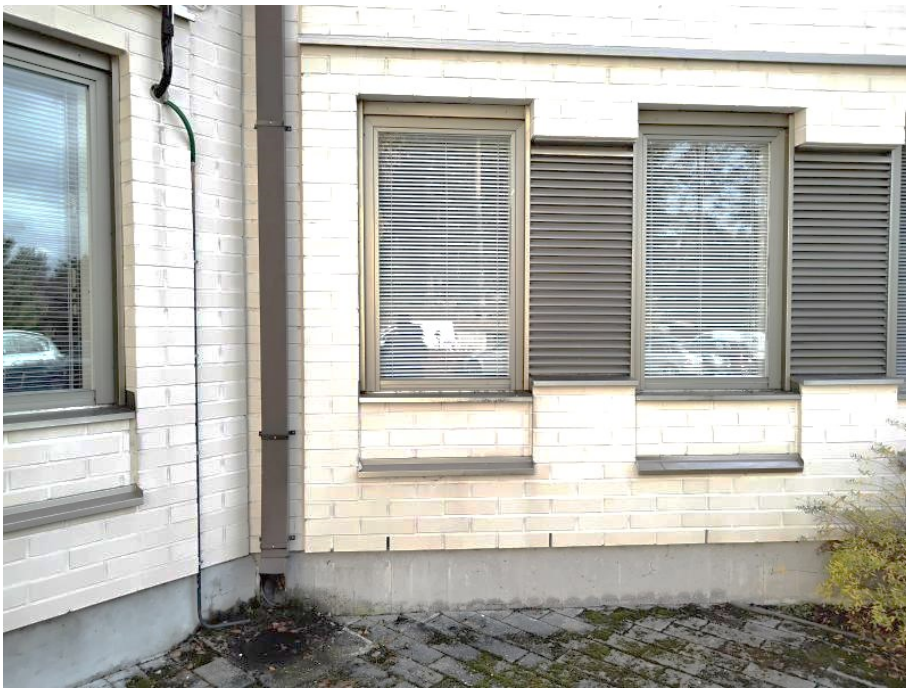
Sadevesien ohjausta kaivoihin on suositeltavaa parantaa, roiskuva vesi ohjautuu perusmuuria päin

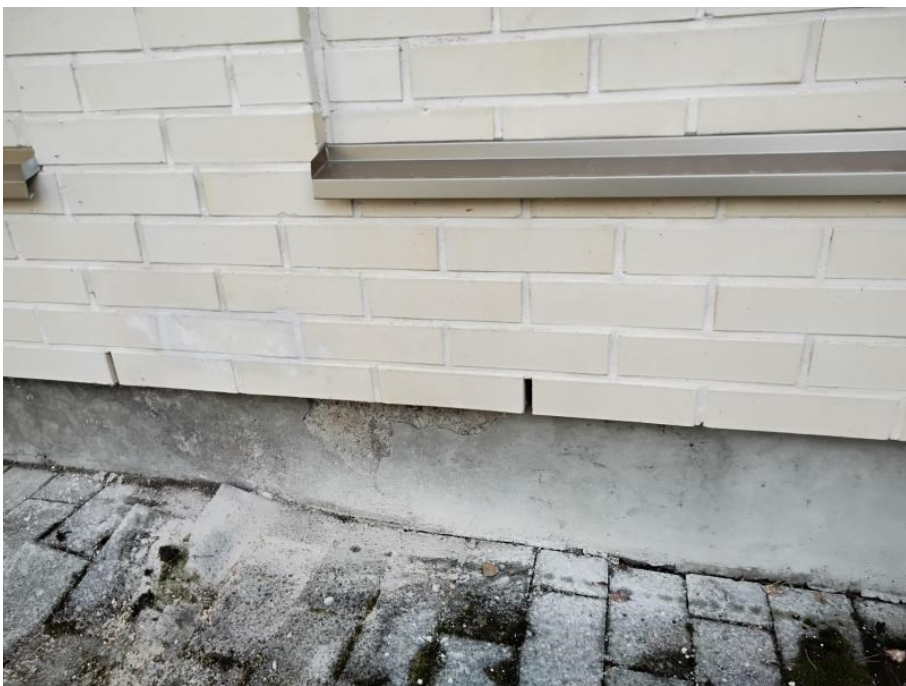
Perusmuurin pinnoite paikoin irronnut

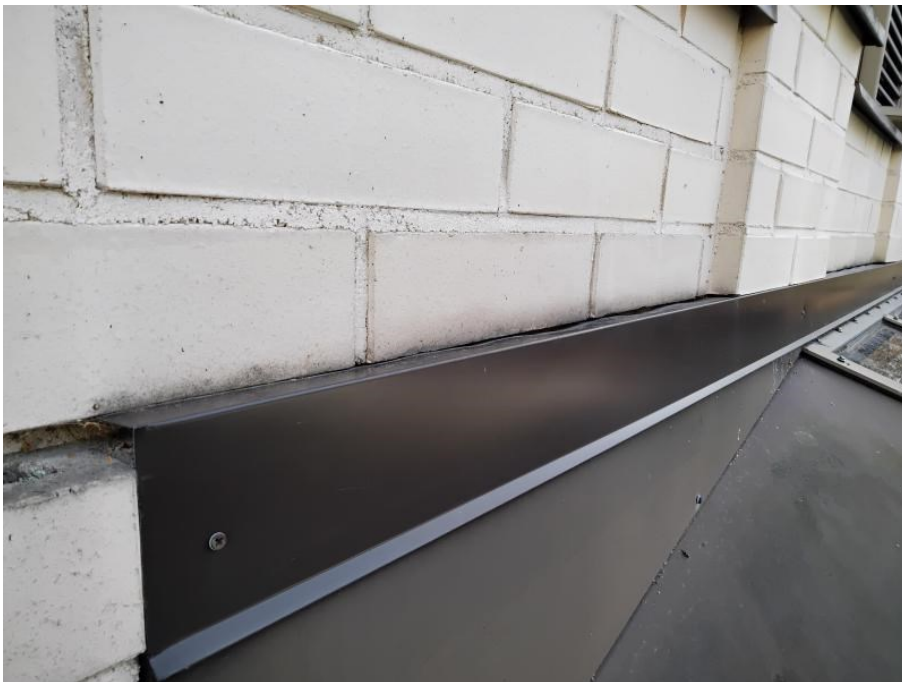
Pellilista kaataa seinään päin

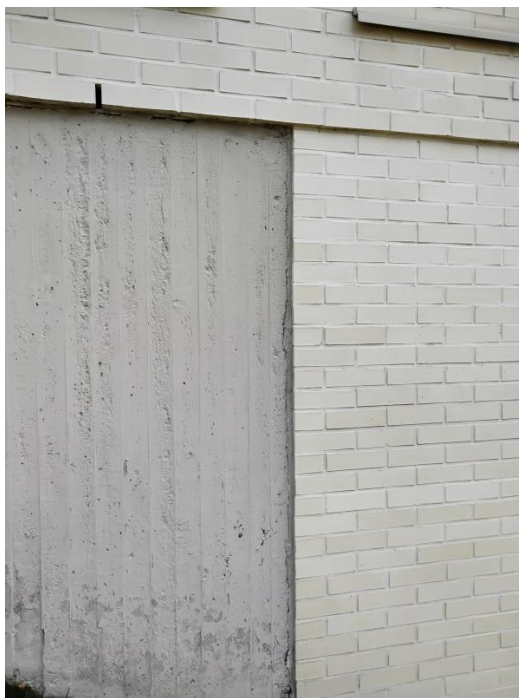
Kittisauma auki

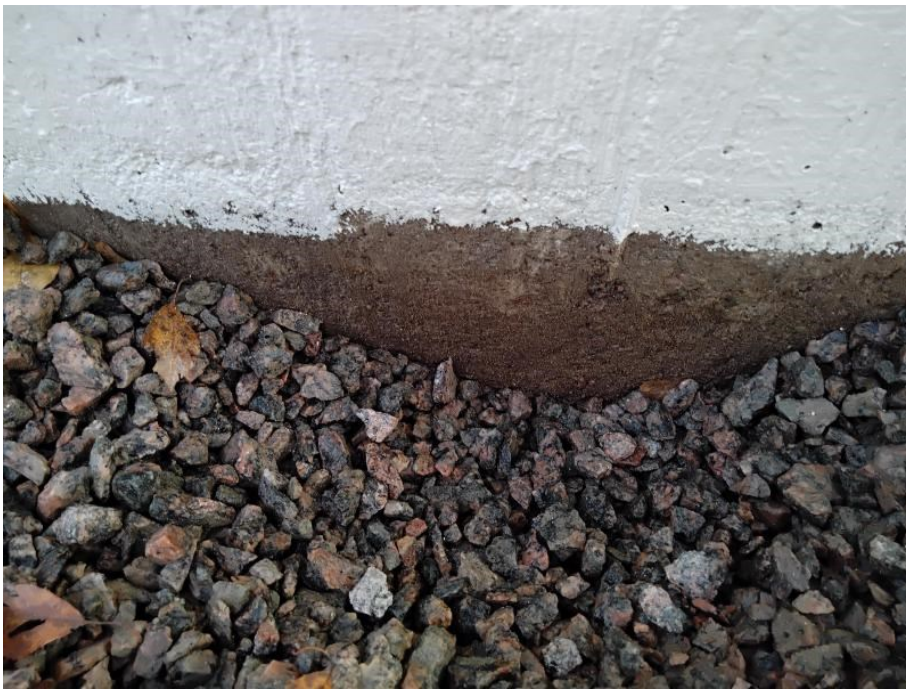
Rakennuksen ympärillä ei ole patolevyä. Rakennusmääräykset eivät vaadi patolevyä asennettavaksi

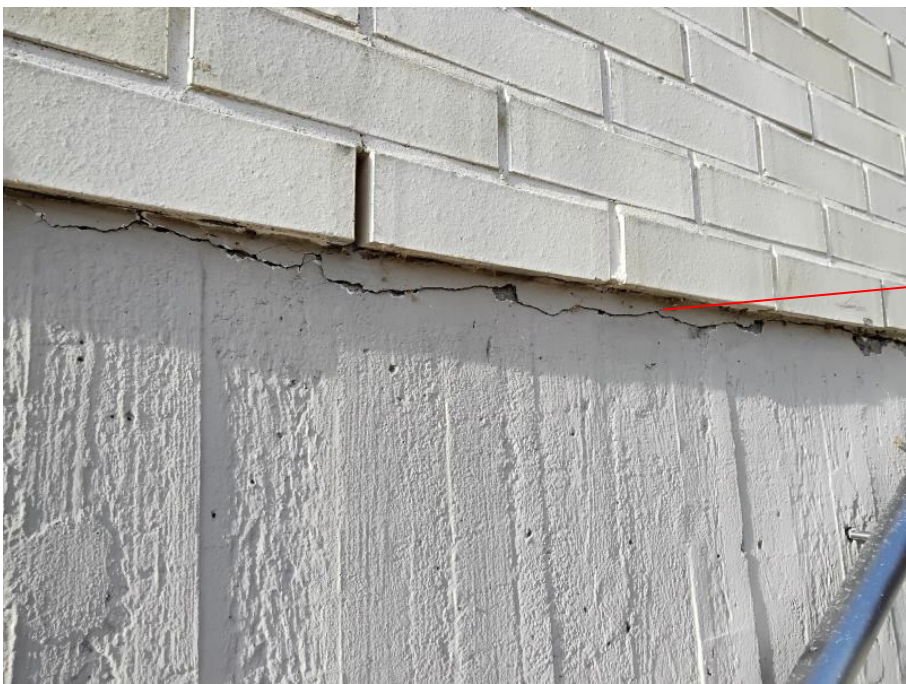
Pintatasoite halkeillut
