**Eurajoen kunnantalo  
Kalliotie 5  
27100 Eurajoki**

## **KUNTOKATSELMUS**

### **Tutkimusselostus**

**31.12.2021, päivitys 7.3.2023**

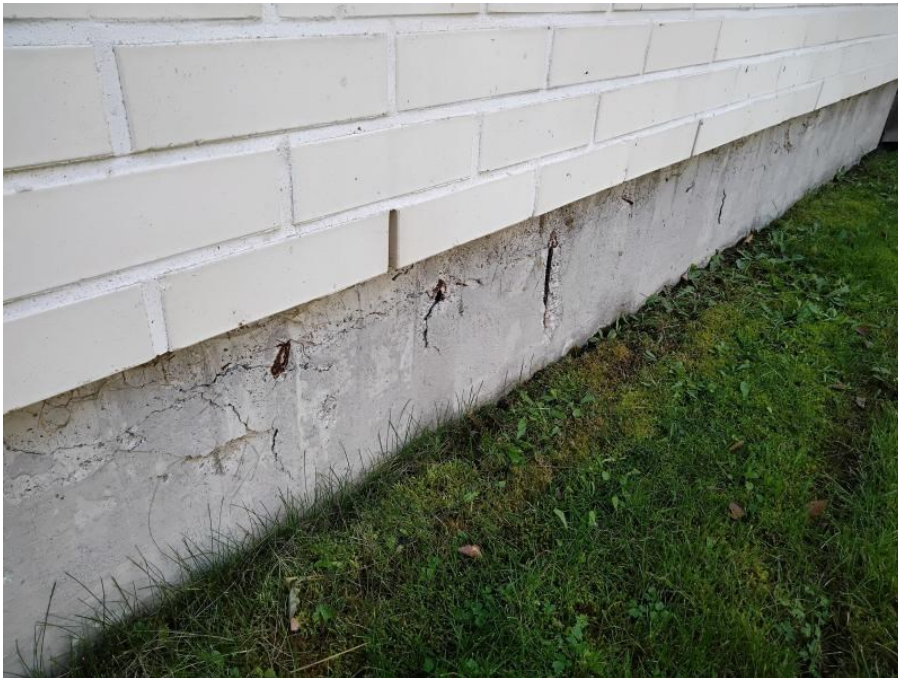
Sisäpihalla raudoituksia näkyvillä

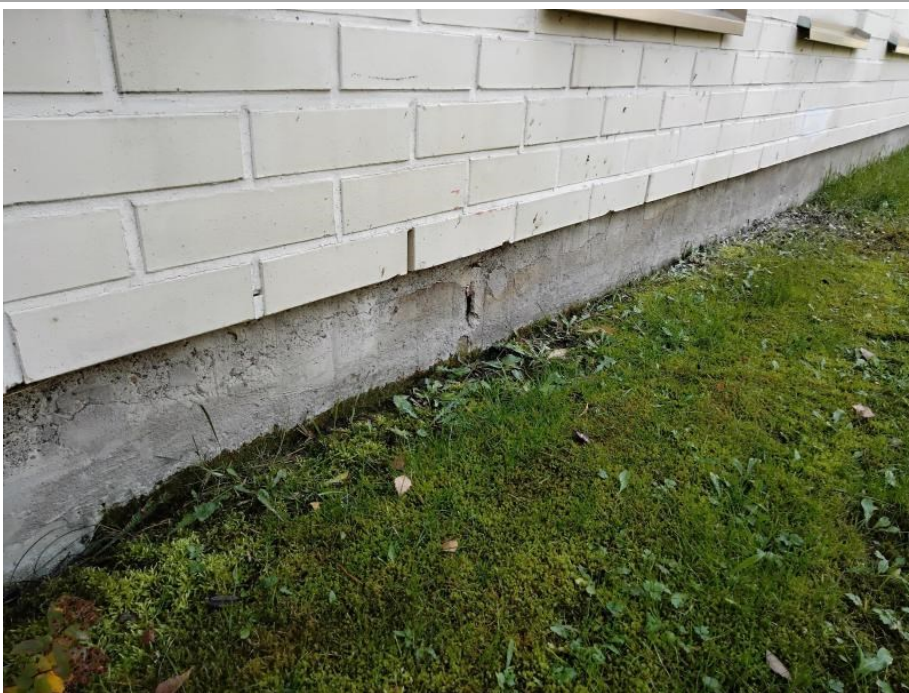
Nurmikko on kiinni rakennuksessa, jonka seurauksena perusmuurin alaosan pinnalla sammalta

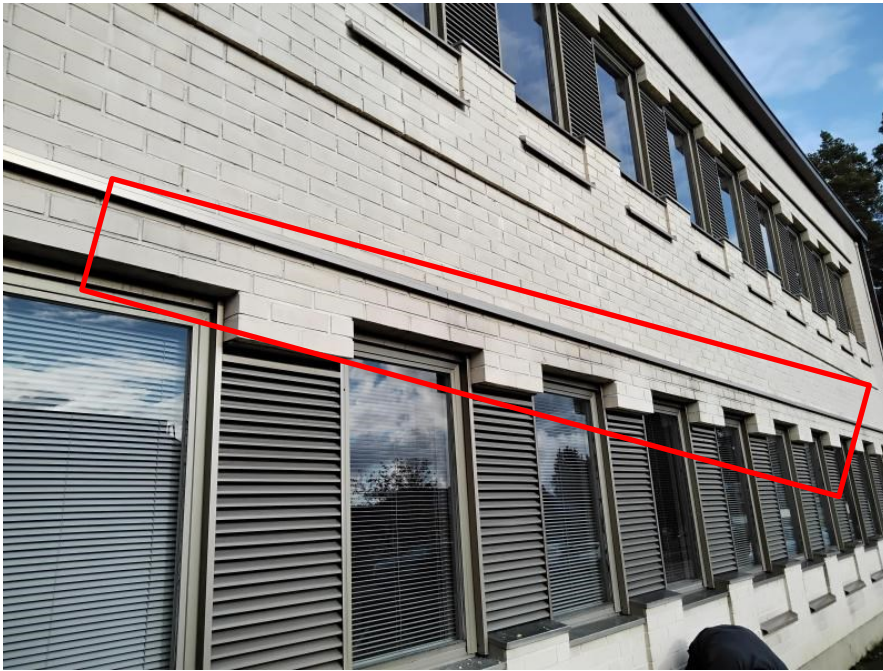
Sisäpihalla ikkunan päätä tiilet notkahtaneet

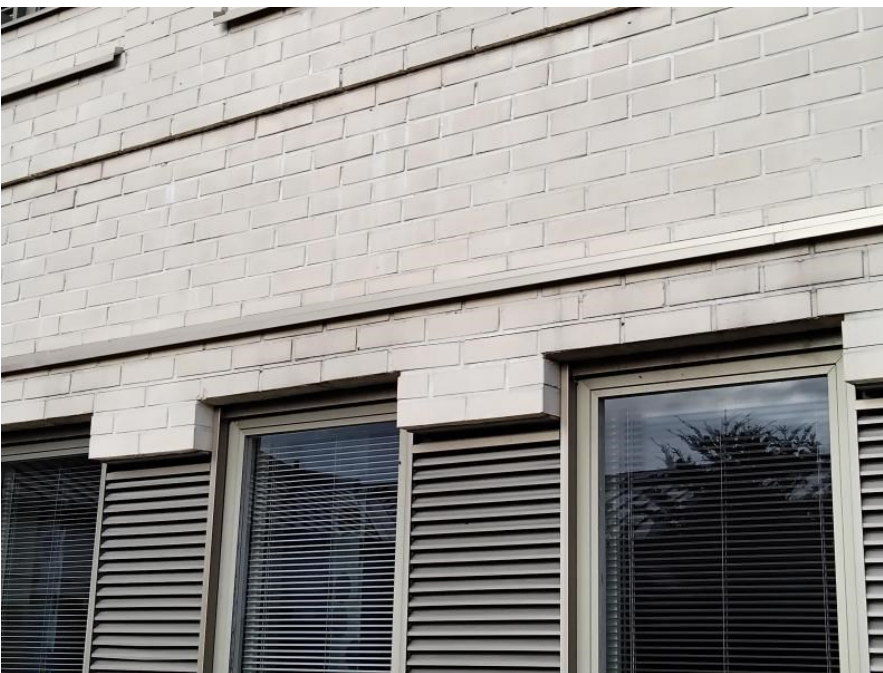
Ikkunoiden päältä tiilet ovat notkahtaneet

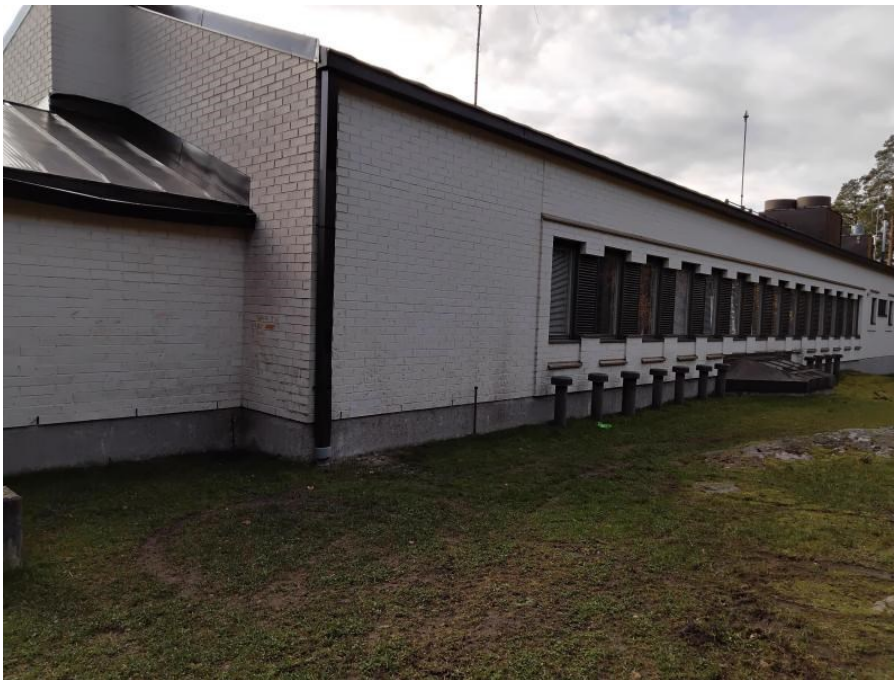
Teknisen toimen sivulla perusmuuria vasten on huopa
