**Eurajoen kunnantalo  
Kalliotie 5  
27100 Eurajoki**

## **KUNTOKATSELMUS**

### **Tutkimusselostus**

**31.12.2021, päivitys 7.3.2023**

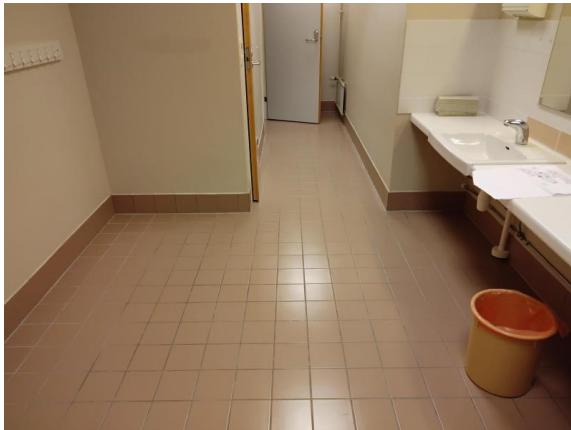
Märkätilojen osalta lattialaatoituksen havaittiin olevan kopona (=irti alustasta) useassa eri tilassa. Tilat olivat WC-tiloja joten kosteuden kannalta kopaisuudella ei ole merkitystä. Kopaisuuden seurauksena ilmatila laatan alla kasvaa, jolloin pintavesiä käytettäessä kosteus laatoituksen alla lisääntyy (WC-tiloissa pintavesiä ei juurikaan käytetä).

Kuva wc-tila 120 lattialaatat kopona

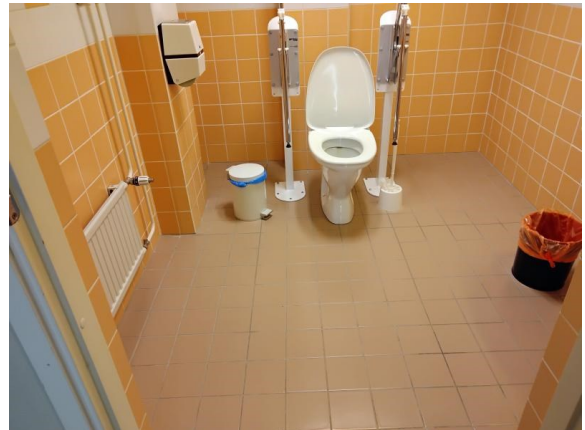
Kuva aulan inva WC-tila, lattialaatat kopona

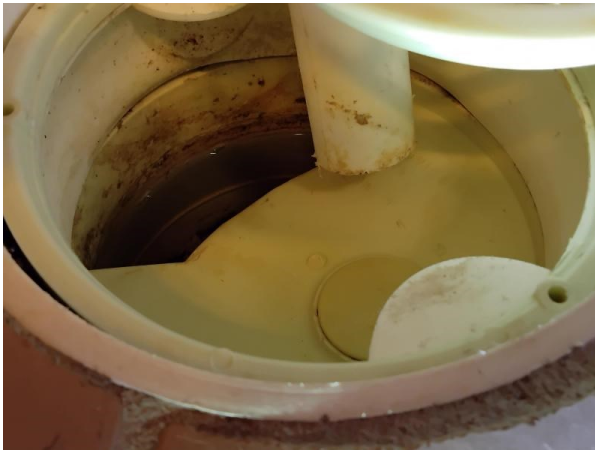
Kuva kaivon ja korokerengkaan liittymä epätiivis useassa kaivossa, korokerengas ei ole symmetrinen kaivoon nähden

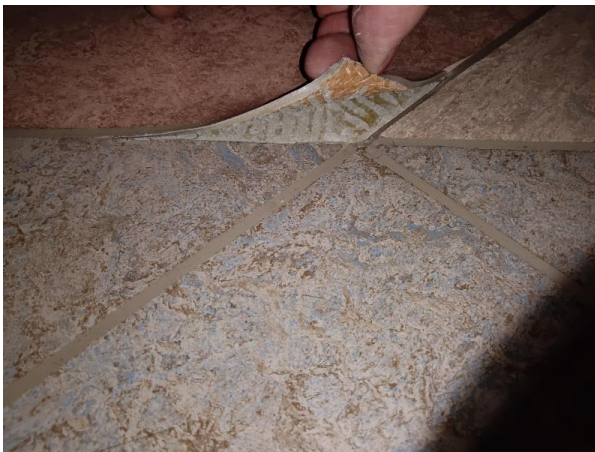
Lattiapinnoitteiden pinnoilla ei havaittu kosteusrasituksen aiheuttamia väri- tai muodonmuutoksia. Sisäilmassa ei myöskään aistin varaisesti tarkastellen havaittu muovimattoperäistä hajua. Mattopinnoitteeseen tehtiin viillot maton alustan aistin varaista tarkastelua varten. Maton alapinnalta aistittiin lievähköä ummehtunutta hajua. Linoleummaton juuttipohja on orgaanisena materiaalina vaurioherkkä. Liiman ei havaittu olevan saippuoitunutta.

Kuva linoleumaton alta aistittavissa lievää ummehtunutta hajua. Mattoliiman ei todettu olevan saippuoitunutta

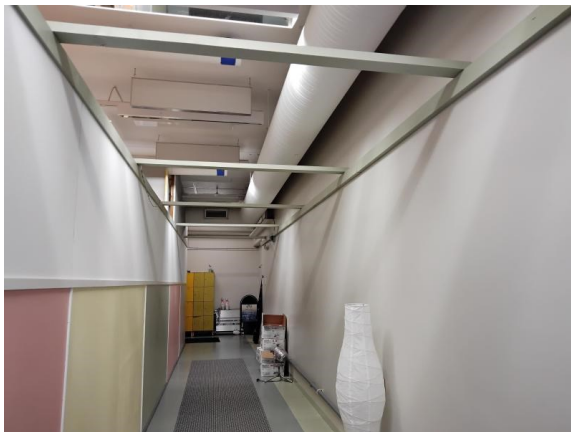
Saatujen tietojen mukaan runsaiden sateiden yhteydessä tilaan 130 kulkeutuu ulkopuolista kosteutta alapohjan ja ulkoseinän liittymän kautta. Ko kohdalla rakenteiden pinnoilla on havaittavissa kosteuden aiheuttamia muodonmuutoksia.

Kuva runsaiden sateiden aikana ulkopuolista kosteutta kulkeutuu keilahalliin alapohjan ja ulkoseinän liittymän kautta

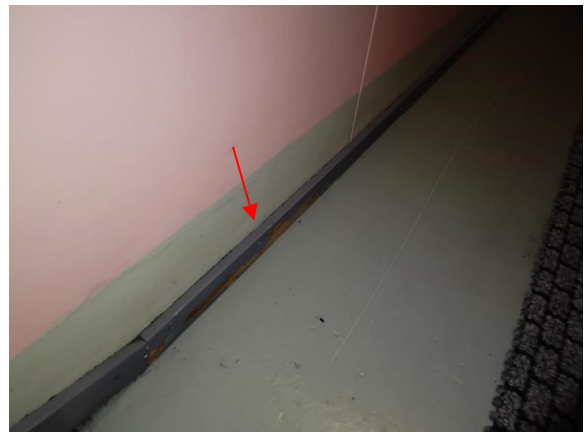
Kuva levyrakenteinen seinä turvonnut alaosaan

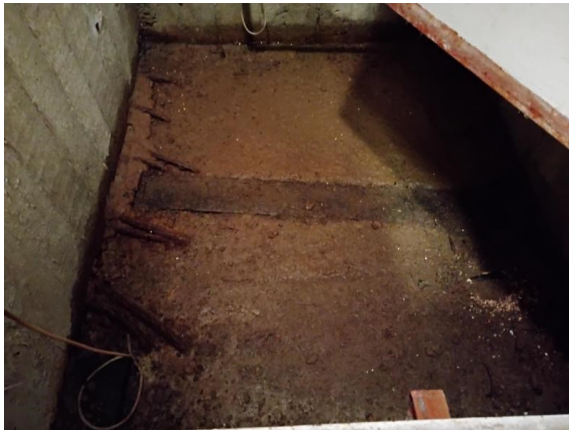
Kuva pakotunnelissa irtokosteutta

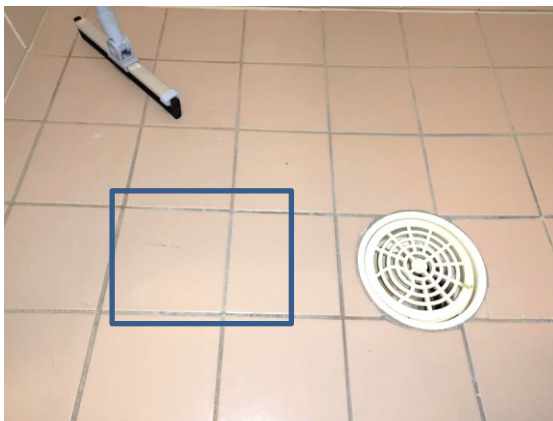
Kuva pesuhuoneen lattialaatta rikkoutunut

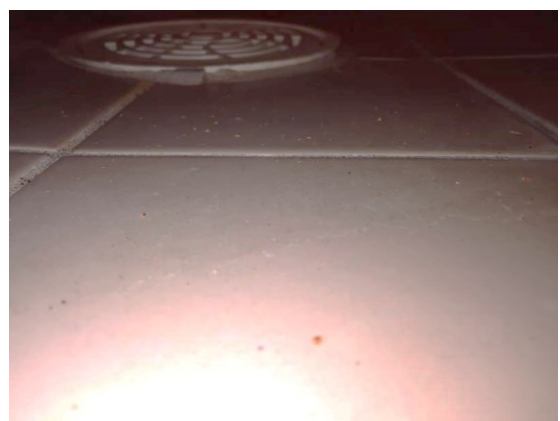
Märkä tiloissa havaittiin lattialaatoissa paikoin kopoisuutta, saumojen olevan muutamien paikoin auki ja pesuhuonetilassa kaivon yläreuna on lattiapintaa korkeammalla tasolla. Näiden kaikkien johdosta pintavesiä saattaa kerääntyä enimmäkseen pintoitteiden alle. Mitä todennäköisemmin pesuhuonetiloja ei juurikaan käytetä.

Kuva kaivon reuna lattiapintaa korkeammalla

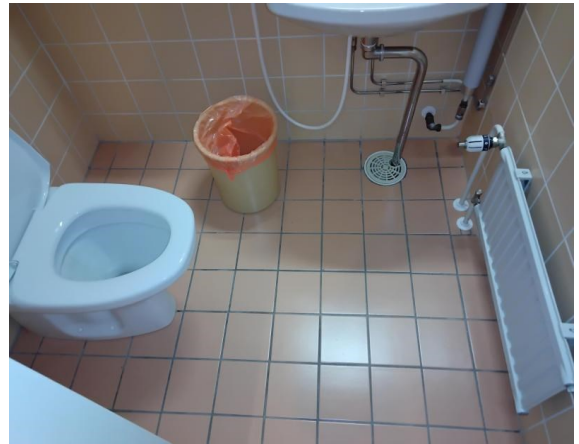
Kuva wc-tilan 329 lattialaatoitusta kopona

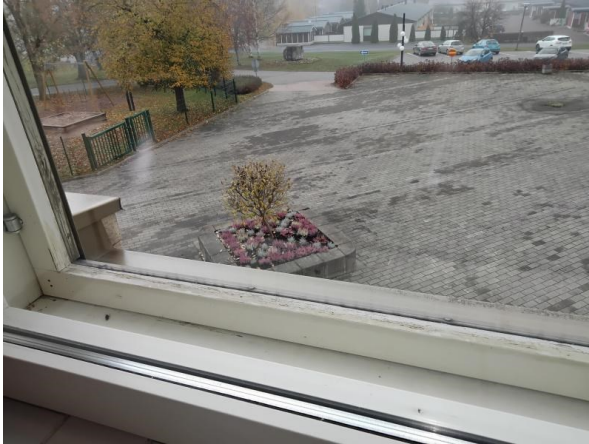
Kolmilasiset puiset ikkunarakennot ovat alkuperäiset. Etelään päin olevien ikkunoiden ulkopuitteissa on havaittavissa maalipinnoitteen hilseilyä.

Kuva huonetilan 251 ikkunarakenne, ulkopuitteen maalipinta hilseilee, ikkuna etelään päin

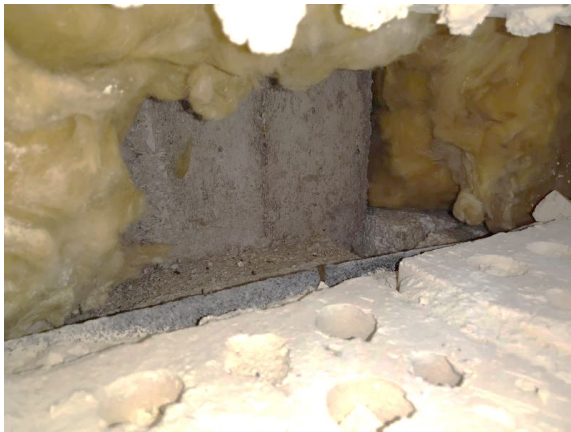
Kuva sisäkuoren betoni kuiva

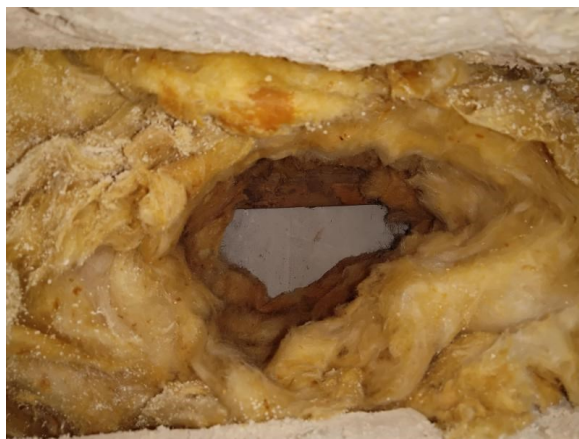
Kuva betonipinta märkä

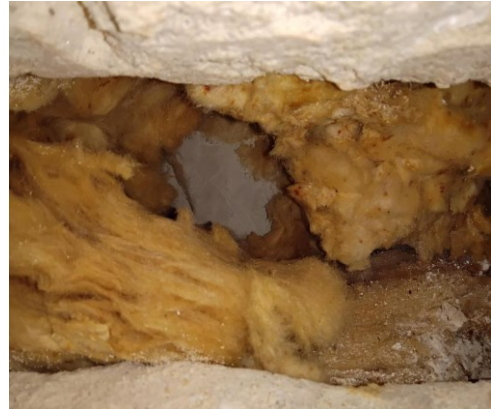
Kuva villa nihkeä, betoni märkää

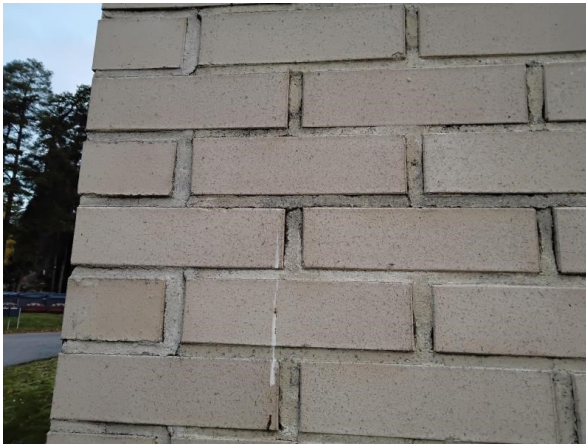
Rakennuksen ulkokuorta tarkastellessa havaittiin elastisten liikuntasauvojen sekä tiilien saumojen olevan paikoin auki. Tätä kautta sadevedet pääsevät kulkeutumaan ulkoseinärakenteeseen. Tiili on kosteutta läpäisevä, tiilijulkisivun ja lämmöneristeen välissä tulisi olla ilmara-ko, joka tuulettaisi ja poistaisi vettä. Rakenneavauskuvista on havaittavissa, että lämmöneristevilla on vasten tiilipintaa. Tällöin kohdissa joissa vesi on läpäissyt tiilen, on myös villa kastunut sekä muutamain paikoin myös sisäkuoren.

Kuva tiilisaumat paikoin auki, erityisesti kastuneilla seinäalueilla

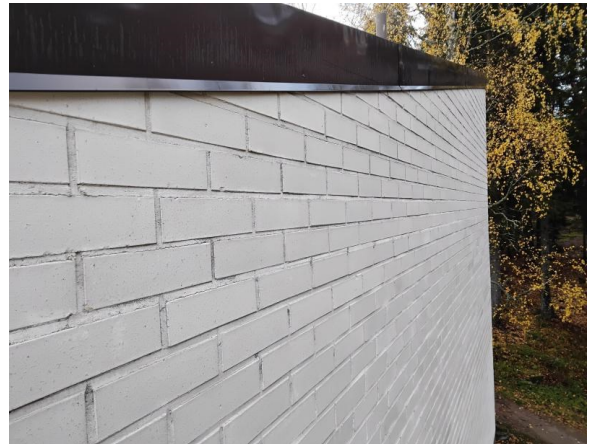
Kuva tiilisaumat paikoin auki, erityisesti kastuneilla seinäalueilla
