**Eurajoen kunnantalo  
Kalliotie 5  
27100 Eurajoki**

## **KUNTOKATSELMUS**

### **Tutkimusselostus**

**31.12.2021, päivitys 7.3.2023**

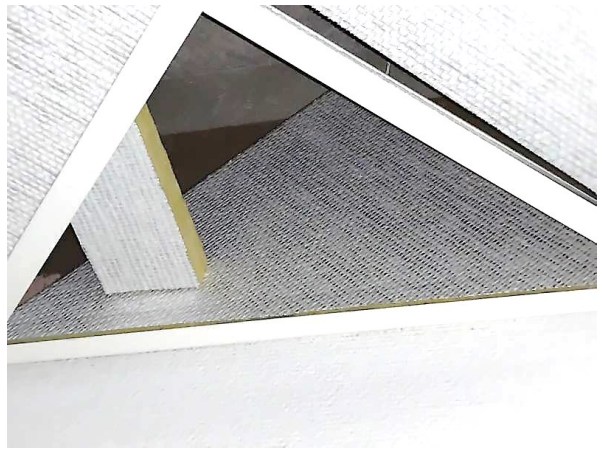
Alaslaskukatot on toteutettu reunoiltaan avoimilla villalevyillä. Kahden viikon laskeumanäytteiden perusteella sisäilmassa ei kuitenkaan todettu olevan kuituja. Näytteenoton perusteella voidaan olettaa, ettei akustolevyistä irtoa kuituja sisäilmaan.

Kuva alaslaskukatoissa on reunoiltaan avoimia villaisia akustolevyjä

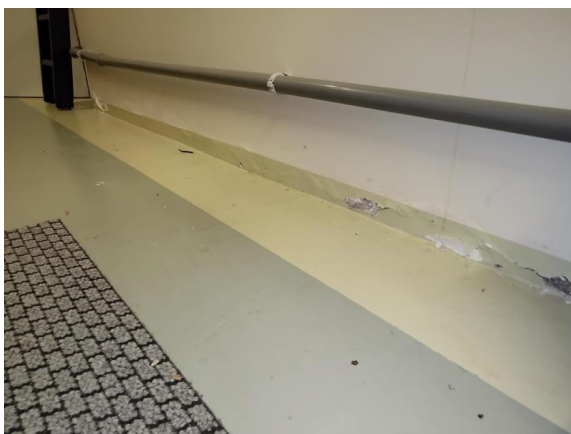
Kuva maanpaineen vastaisen maalipinnoite kupruilee, pinnoilla kalkkihärmää

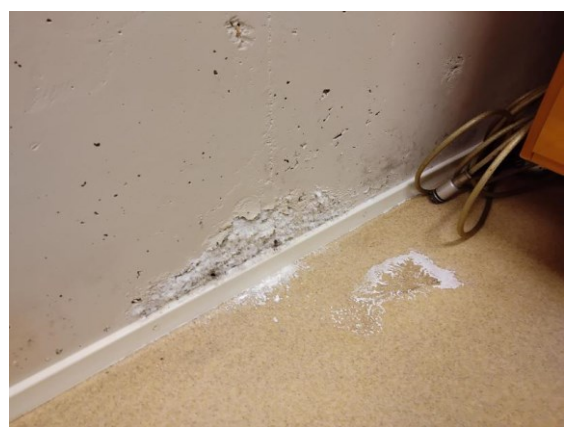
Kuva nro seinän alaosassa kalkkihärmää

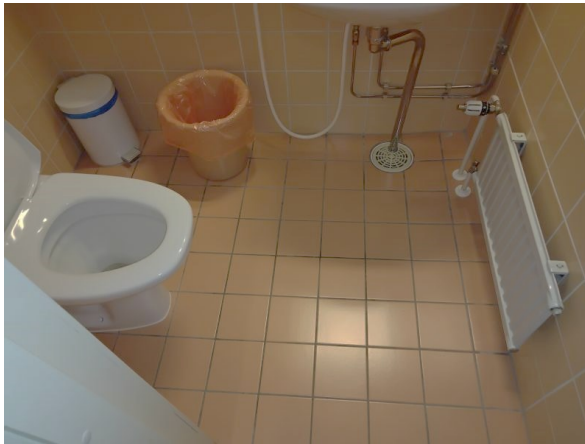
Kuva wc-tilan 328 lattialaatoitusta kopona

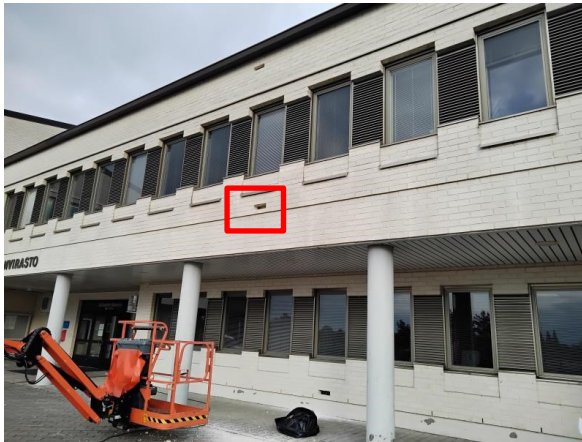
Näyte 2, laboratorioanalyysissä näytenumero 97341

- näyte lämmöneristevillaa
- näytteen aktinomykeettipitoisuus alittaa toimenpiderajan
- näytteen sieni-itiöpitoisuus alittaa toimenpiderajan
- näytteessä esiintyvä sienisuvusto on hieman tavanomaisesta poikkeavaa. Näytteessä on havaittavissa kosteusvaurioon viittaavia mikrobeja. Usean indikaattorin esiintyminen pieninä pitoisuuksina saattaa viitata itiöiden kerääntymiseen näyttemateriaaliin ajan myötä tai vanhaan kuivuneeseen vaurioon

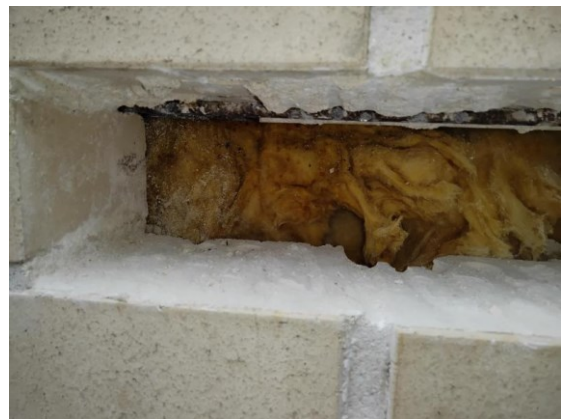
- näyte lämmöneristevillaa
- näytteen aktinomykeettipitoisuus alittaa määritysrajan
- näytteen sieni-itiöpitoisuus alittaa määritysrajan
- näytteessä ei vauriota

Kuva villa ja tiili märkää

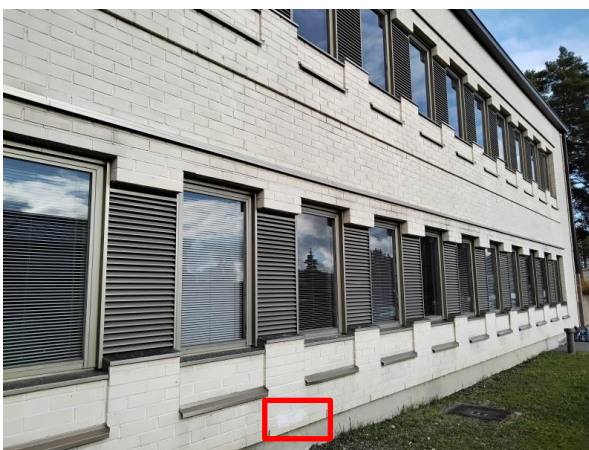
Näyte 7, laboratorioanalyysissä näytenumero 97346

- näyte lämmöneristevillaa
- näytteen aktinomykeettipitoisuus alittaa toimenpiderajan
- näytteen sieni-itiöpitoisuus ylittää toimenpiderajan
- näytteessä esiintyvä sienisuvusto on tavanomaisesta poikkeavaa, näytteessä on havaittavissa kosteusvauriosta indikoivaa mikrobikasvustoa

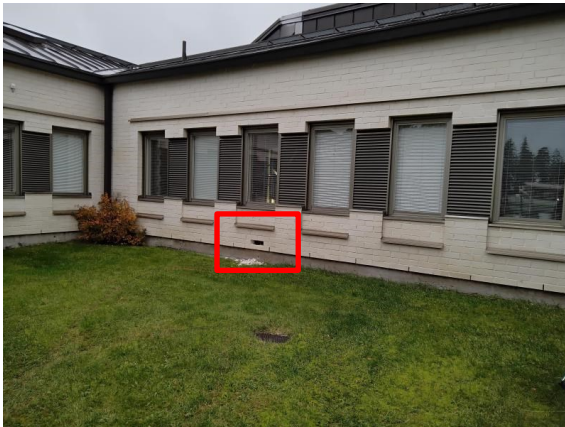
Näyte 9, laboratorioanalyysissä näytenumero 97348

- näyte lämmöneristevillaa, villa ulkopinnaltaan nihkeä
- näytteen aktinomykeettipitoisuus alittaa toimenpiderajan
- näytteen sieni-itiöpitoisuudet ylittävät Asumisterveysasetuksen soveltamisoppaassa ilmoitetun alemman tulkintarajan (5000 pmy/g) tekninen mittausepävarmuus huomioiden, jolloin tulee tarkastella sienisuvustoa. Usean indikaattorin esiintyminen pieninä pitoisuuksina saattaa viitata itiöiden kerääntymiseen näyttemateriaaliin ajan myötä tai vanhaan kuivuneeseen/osittain kuivuneeseen vaurioon
- näytteessä esiintyvä sienisuvusto on tavanomaisesta poikkeavaa, näytteessä on havaittavissa kosteusvauriosta indikoivaa mikrobikasvustoa

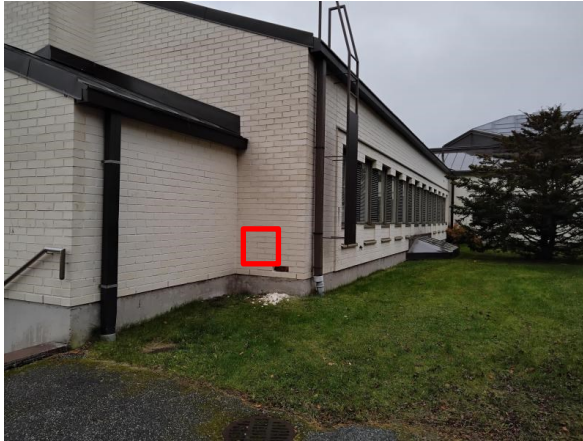
Näyte 10, laboratorioanalyysissä näytenumero 97349

- näyte lämmöneristevillaa
- näytteen aktinomykeettipitoisuus alittaa toimenpiderajan
- näytteen sieni-itiöpitoisuus alittaa toimenpiderajan
- näytteessä esiintyvä sienisuvusto on hieman tavanomaisesta poikkeavaa

Kuva näytteenottoa kohdassa

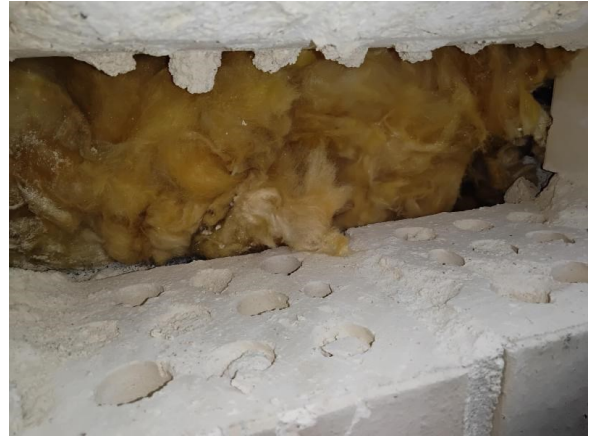
Kuva rakenne kuiva

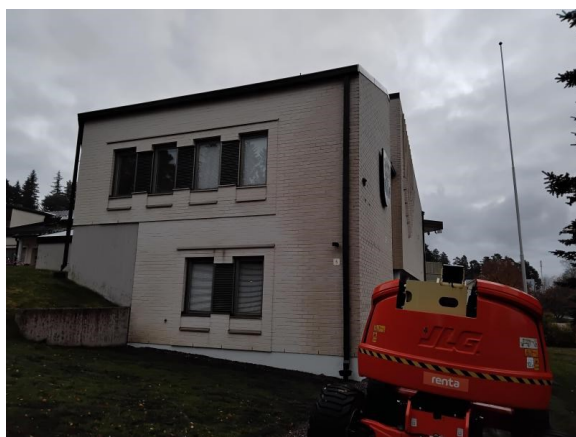
Näyte 11, laboratorioanalyysissä näytenumero 97350

- näyte lämmöneristevillaa
- näytteen aktinomykeettipitoisuus ylittää toimenpiderajan
- näytteen sieni-itiöpitoisuus ylittää toimenpiderajan
- näytteessä esiintyvä sienisuvusto on tavanomaisesta poikkeavaa, näytteessä on havaittavissa kosteusvauriosta indikoivaa mikrobikasvustoa

Kuva näytteenottoa kuvassa

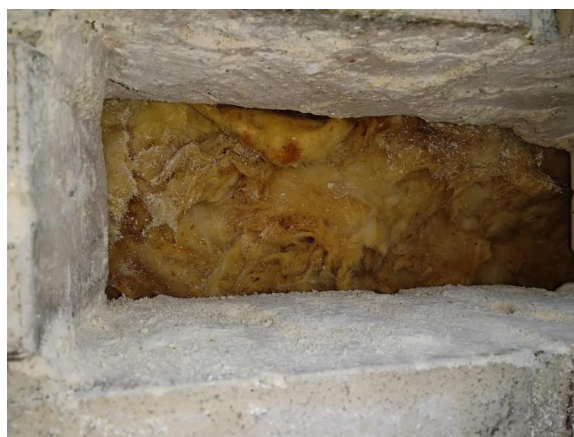
Kuva villa märkä

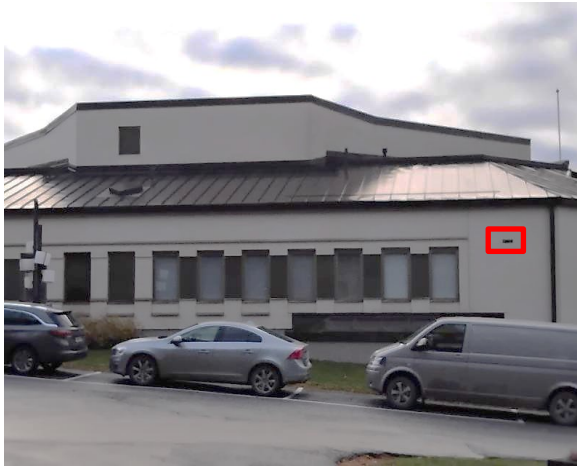
Näyte 12, laboratorioanalyysissä näytenumero 97351

- näyte lämmöneristevillaa
- näytteen aktinomykeettipitoisuus alittaa toimenpiderajan
- näytteen sieni-itiöpitoisuus alittaa toimenpiderajan
- näytteessä esiintyvä sienisuvusto on tavanomainen

Kuva näytteenottoa kohdalla kuvassa

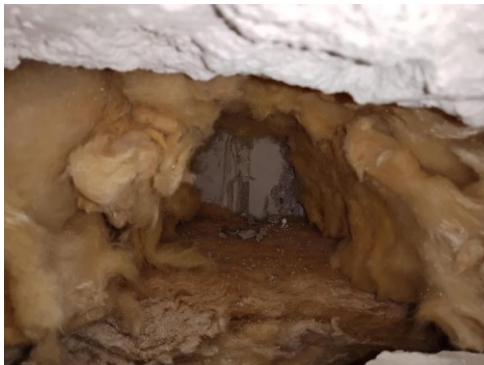
Kuva rakenne kuiva

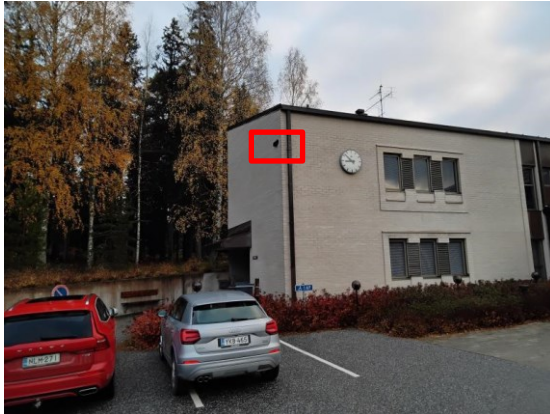
Näyte 13, laboratorioanalyysissä näytenumero 97352

- näyte lämmöneristevillaa
- näytteen aktinomykeettipitoisuus alittaa määrittäysrajan
- näytteen sieni-itiöpitoisuus alittaa toimenpiderajan
- näytteessä on havaittavissa hieman kosteusvauriosta indikoivaa mikrobikasvustoa

Kuva näytteenottokuvassa kuvassa

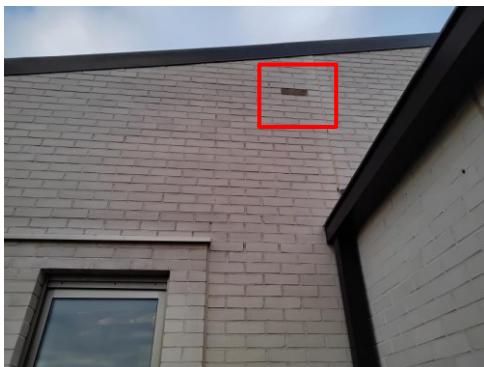
Näyte 14, laboratorioanalyysissä näytenumero 97353

- näyte lämmöneristevillaa
- näytteen aktinomykeettipitoisuus alittaa toimenpiderajan
- näytteen sieni-itiöpitoisuus alittaa toimenpiderajan
- näytteessä esiintyvä sienisuvusto on hieman tavanomaisesta poikkeavaa

Kuva näytteenottoa kohdalla kuvassa

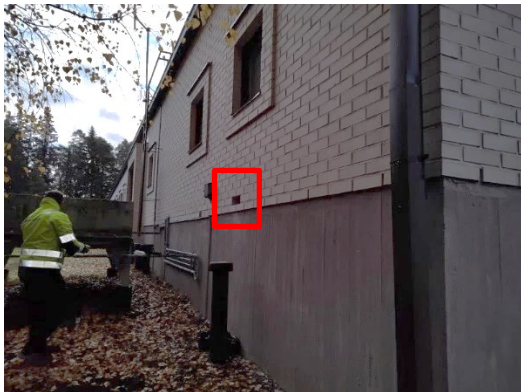
Näyte 15, laboratorioanalyysissä näytenumero 97354

- näyte lämmöneristevillaa
- näytteen aktinomykeettipitoisuus alittaa määrittysrajan
- näytteen sieni-itiöpitoisuus alittaa toimenpiderajan
- näytteessä esiintyvä sienisuvusto on tavanomainen

Kuva näytteenottoa kohdassa

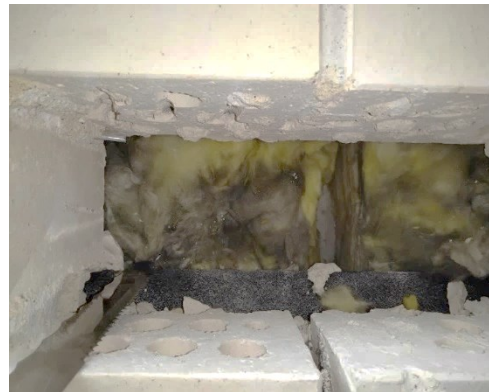
Kuva rakenne kuiva

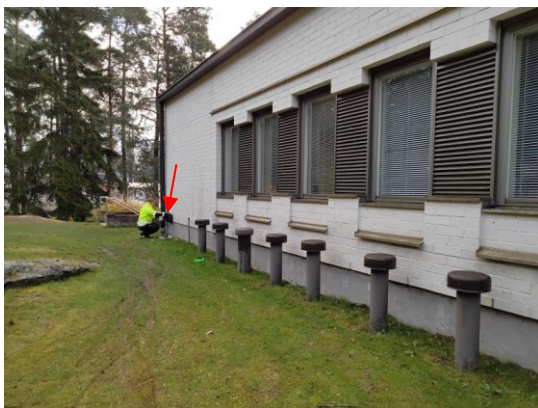
Näyte 16, laboratorioanalyysissä näytenumero 97355

- näyte lämmöneristevillaa
- näytteen aktinomykeettipitoisuus alittaa toimenpiderajan
- näytteen sieni-itiöpitoisuus alittaa toimenpiderajan
- näytteessä esiintyvä sienisuvusto on tavanomainen

Kuva näytteenottoa kohdassa

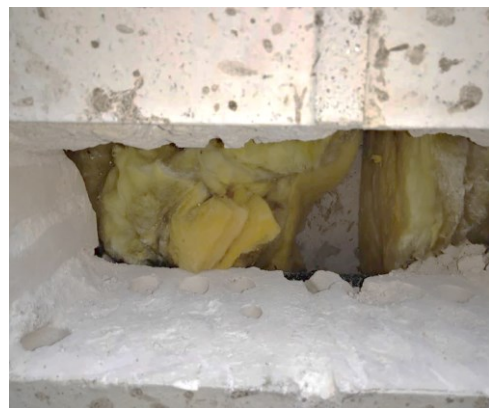
Kuva rakenne kuiva

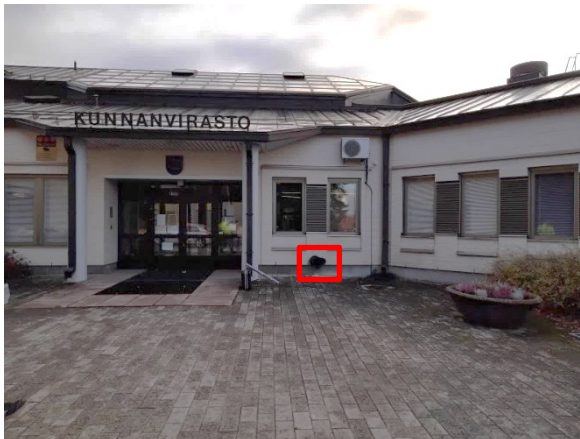
Näyte 17, laboratorioanalyysissä näytenumero 97356

- näyte lämmöneristevillaa
- näytteen aktinomykeettipitoisuus alittaa määritysrajan
- näytteen sieni-itiöpitoisuus alittaa toimenpiderajan
- näytteessä esiintyvä sienisuvusto on tavanomainen

Kuva näytteenottoa kohdassa

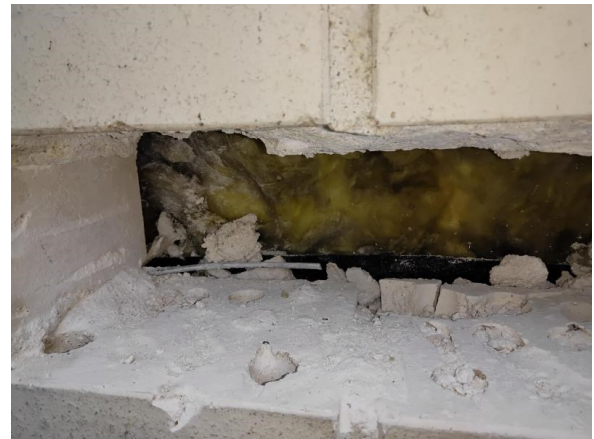
Kuva rakenne kuiva

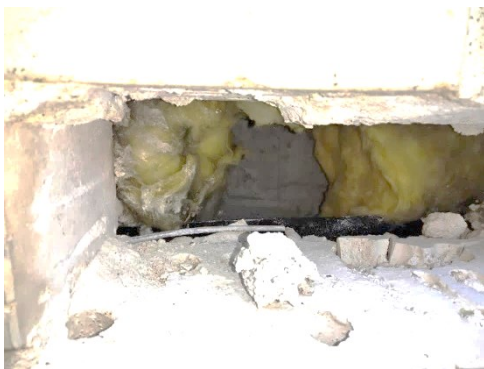
Kuva rakenne kuiva

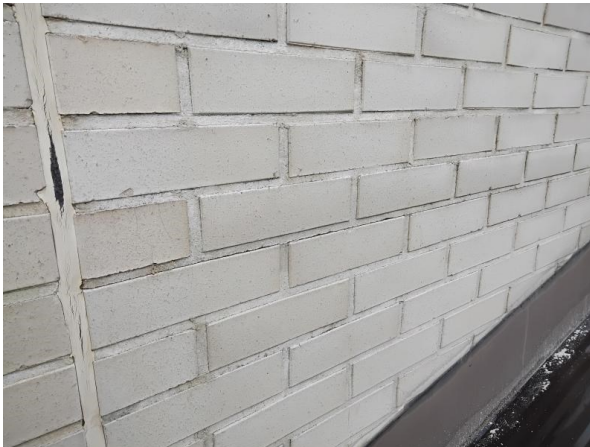
Kuva liikuntasauma auki

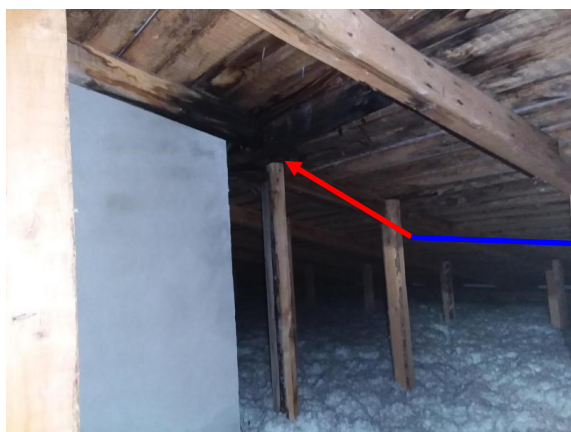
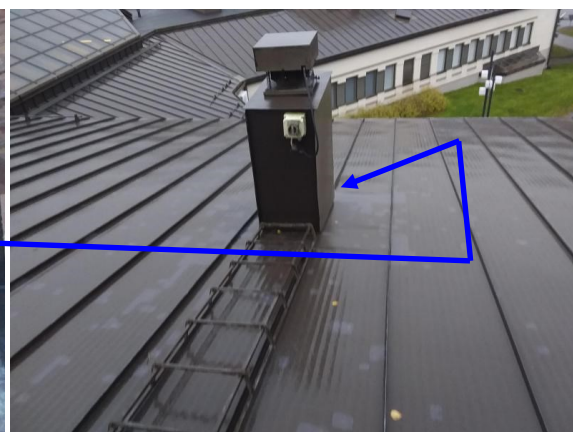
Vuotokohta 1. Piipun pellityksen sauma vuotaa.

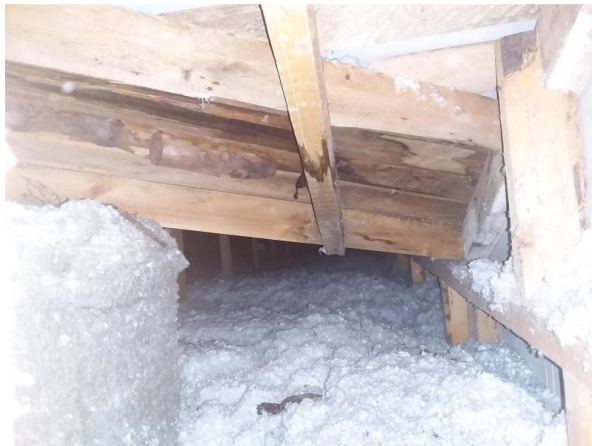
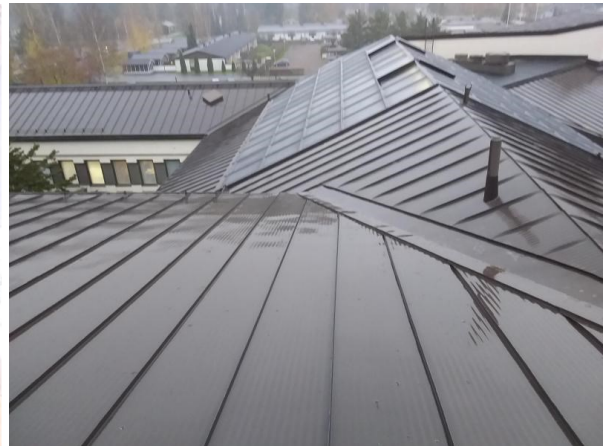
Kohta 2, sisäjiirin pellityksen saumakohdat tarkistettava.

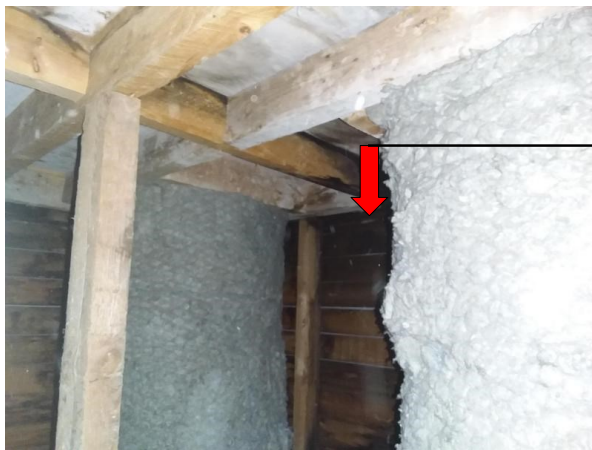
Vuotokohta 3, ilmastointiputkien läpivientikohdat vuotavat. Läpivientikotelon pellityksen päällä makaa vesi.

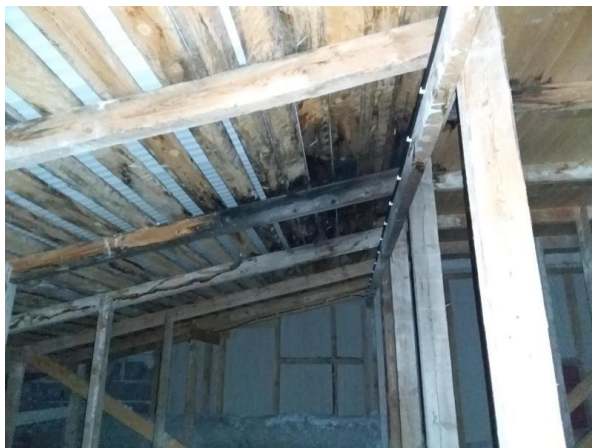
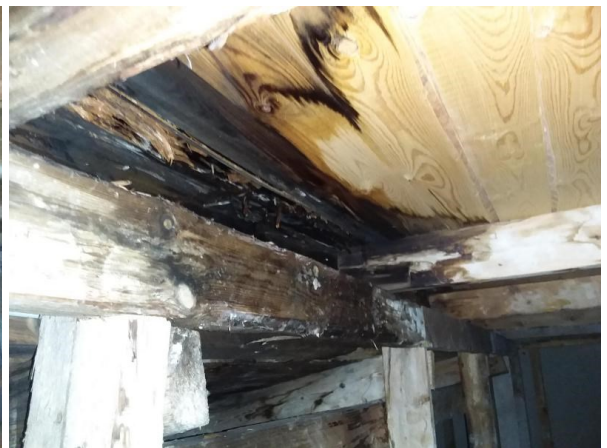
Vuotokohta 4, Laudoituksesta tippuu vesi.

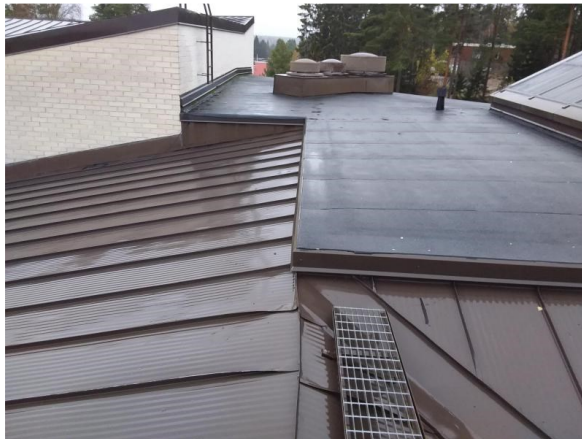
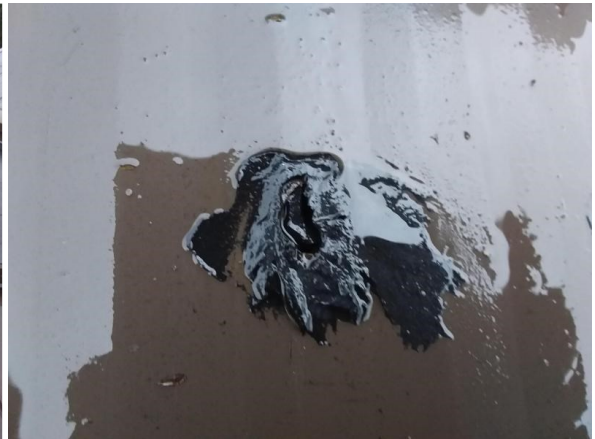
Vuotokohta 4, peltikatteeseen tehty paikkaus on auki.

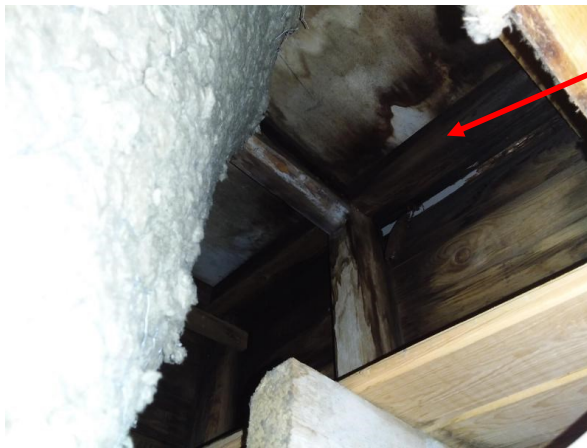
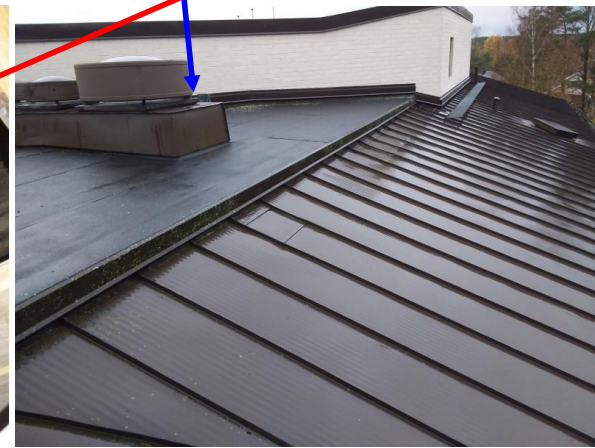
Vuotokohta 5, ilmastointiputkien läpivientikohdat vuotavat. Läpivientikotelon pellityksen päällä makaa vesi.

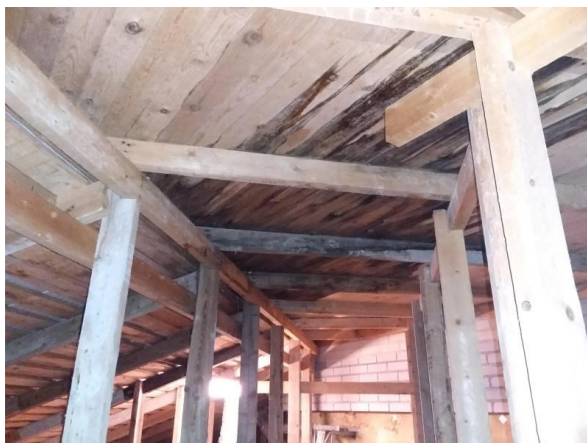
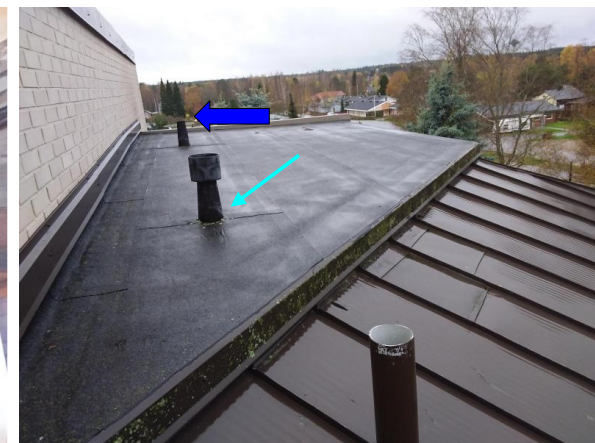
Kohta 6, marinetin juuri tiivistettävä (laudoituksesta ei nyt tippunut vettä). Takimmaisesta marinetista puuttuu hattu (vesi pääsee suoraan yläpohjaan).

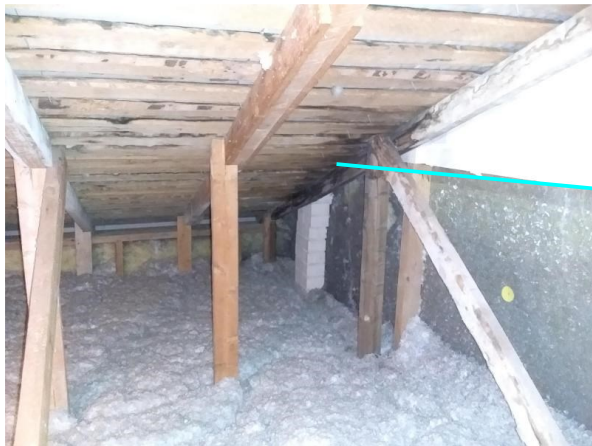
Kohta 7, juuripellityksen/ ikkunapellityksien tarkistus/ tiivistys.

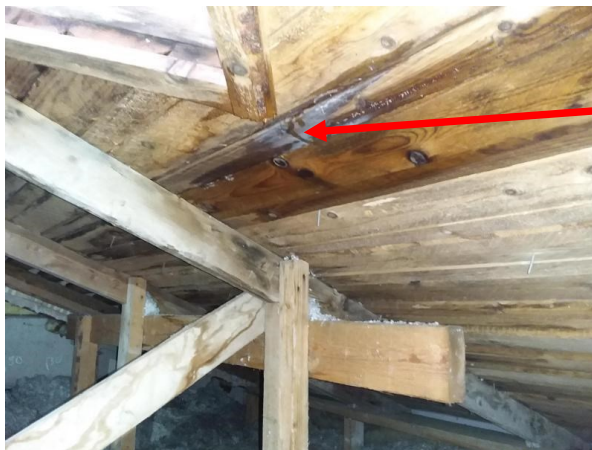
Kohta 8, luukun juuripellitys vuotaa.

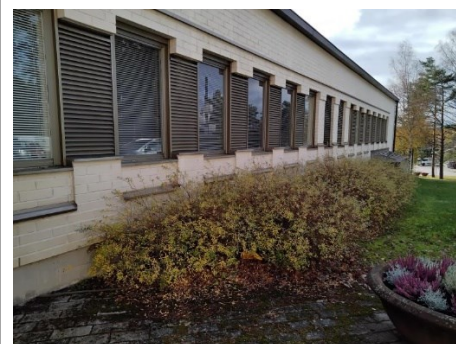
Rakennuksen läheisyydessä on runsaasti kasvillisuutta, jotka on syytä poistaa

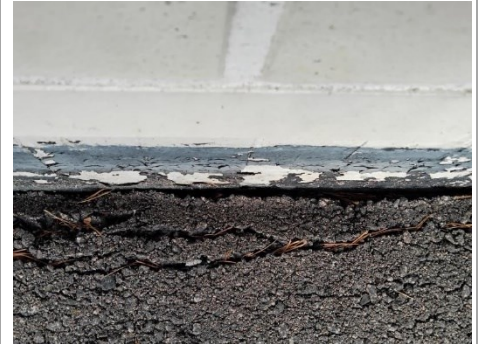
Teknisen toimen sivulla perusmuuria vasten on huopa
